令和6年能登半島地震にかかる 海岸林被害調査報告書

(速報版)

日本海岸林学会

令和6(2024)年5月31日

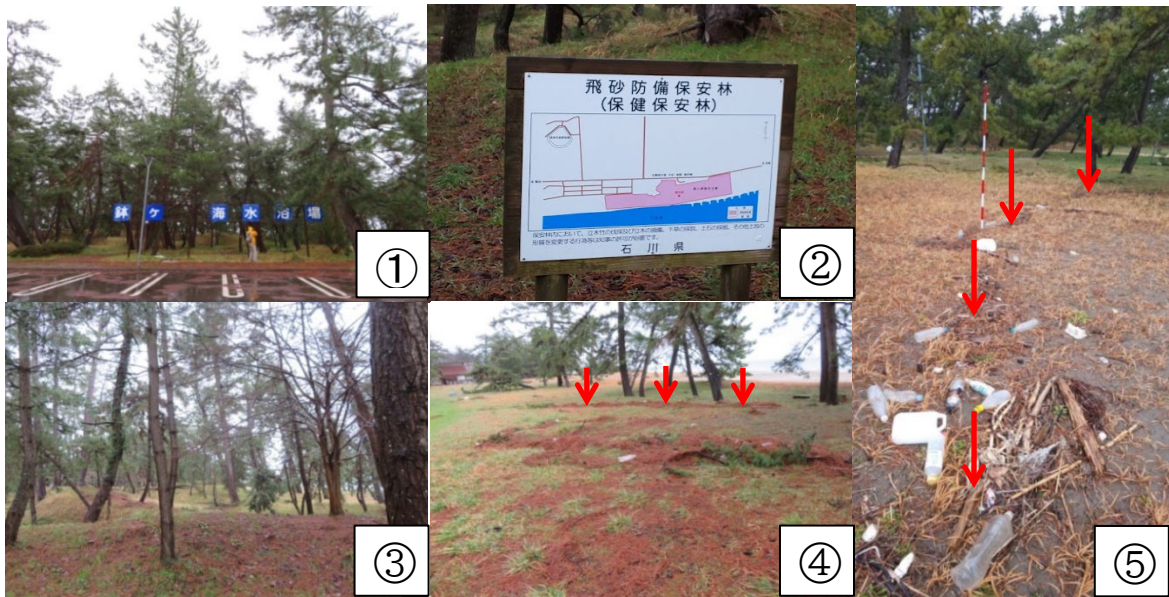
鉢ヶ崎キャンプ場・海水浴場海岸林(1) 2024年2月20日調査

- ① 珠洲市蛸島町鉢ヶ崎海水浴場
- ② 飛砂防備保安林・保健保安林に指定されている。
- ③ 保安林内は小さなマウンド上の起伏が連続した地形になっている。
- ④ 枯れ松葉の状況により津波の侵入地点を把握。
- ⑤ 漂流物により津波の侵入ラインを調査。

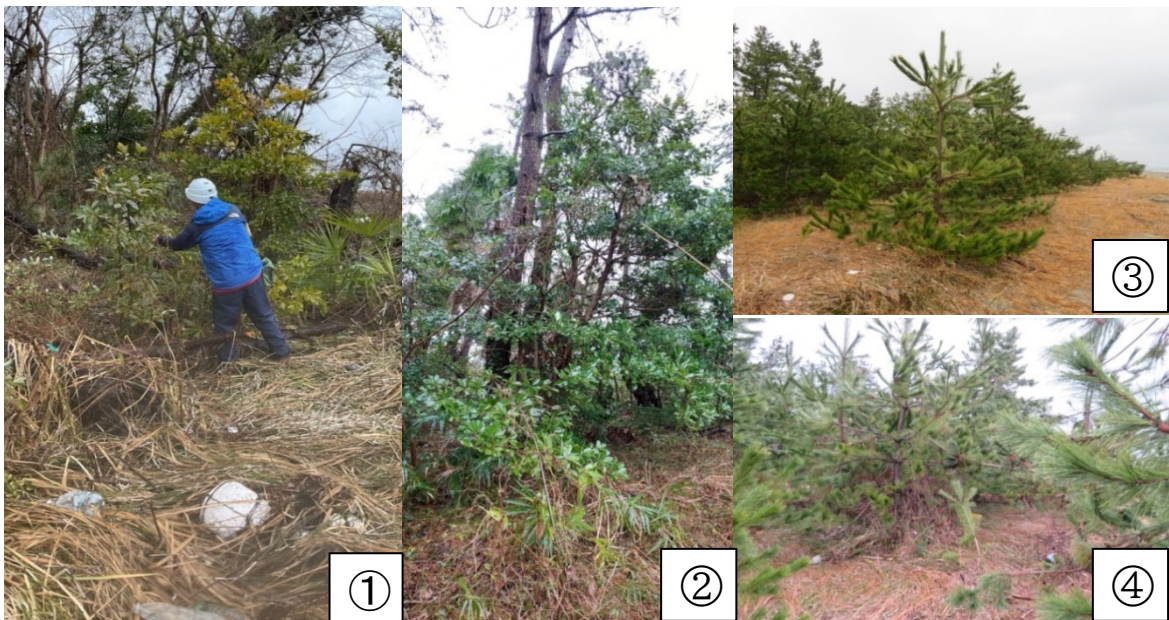
鉢ヶ崎キャンプ場・海水浴場海岸林(2) 2024年2月20日調査

- ①② 津波により冠水した海岸前線付近のマツ林下の広葉樹類(シロダモやタブノキ)葉内成分分析用に着生葉を採取した。
- ③ 津波により冠水した海岸前線付近のクロマツ幼齢林。葉内成分分析用に着生葉を採取した。
- ④ 津波により冠水した海岸前線の若いクロマツの下枝に引っかかった漂流物・枯草など

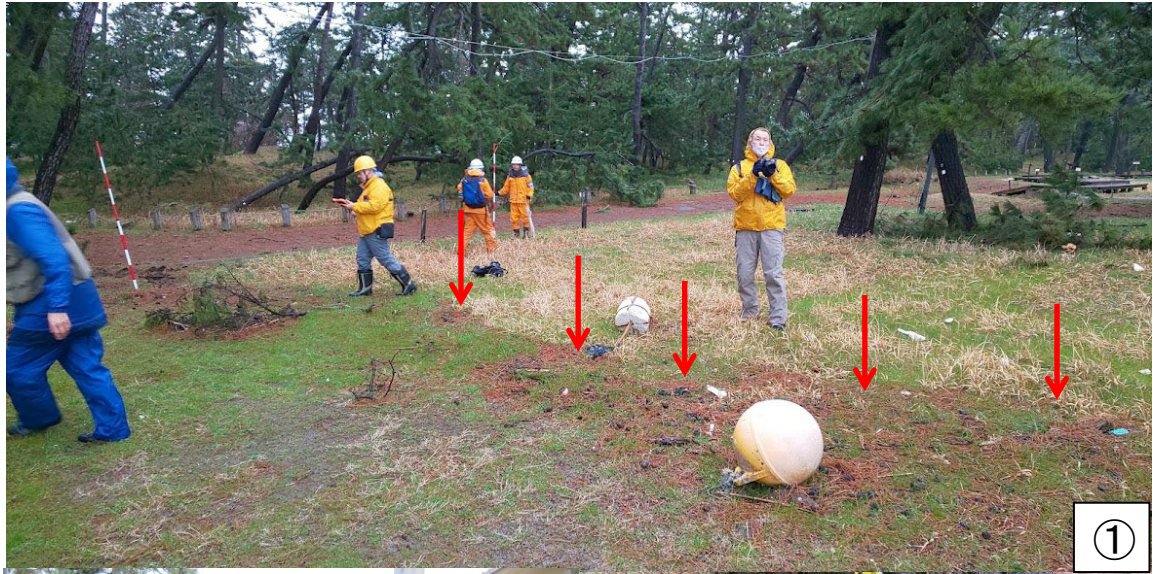
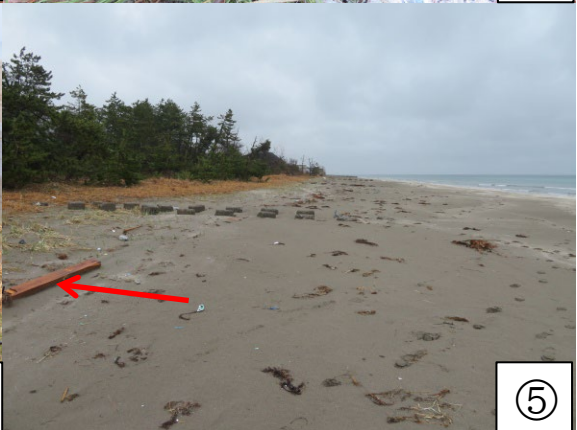
鉢ヶ崎キャンプ場・海水浴場海岸林(3) 2024年2月20日調査

- ①津波侵入ラインと漂流・運搬物などの調査風景
- ②隆起による建物への被害が確認された。
- ③津波の洗堀により地際の幹回りに空隙が生じた。→倒伏や傾倒に繋がる可能性あり。
- ④地表面に亀裂が生じ、付近のマツが傾倒した？
- ⑤砂浜には漂流してきた角材も確認された。

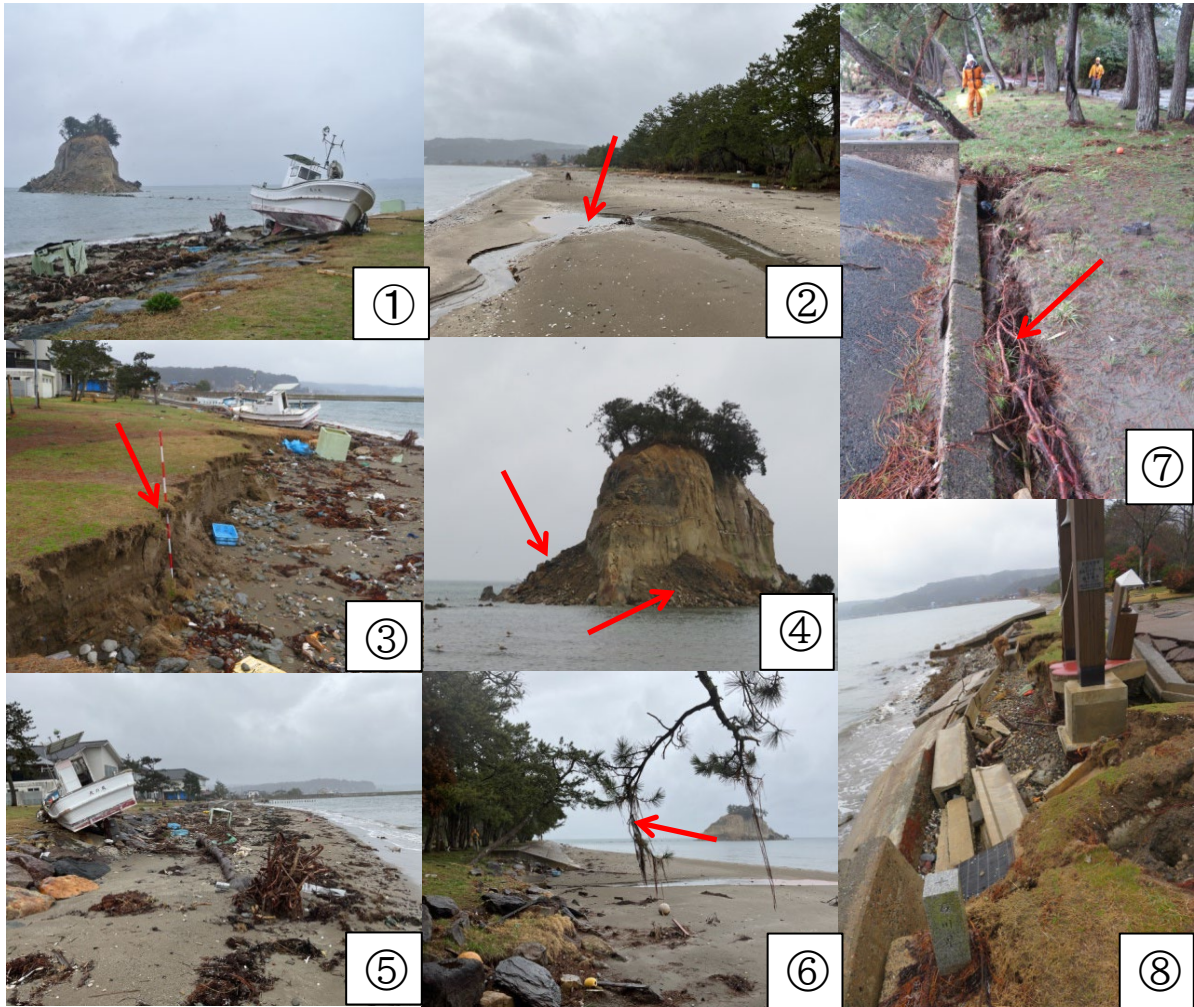
フレッシュライン見附島公園(1) 2024年2月20日調査

- ①見附島と海岸に打ち寄せられた漂流物
- ②拡大した砂浜と地下水の湧出？
- ③浸食と海岸に打ち寄せられた漂流物、芝地が浸食されて小さな浜崖となった。
- ④一部が大きく崩壊した見附島
- ⑤海岸に打ち寄せられた漂流物
- ⑥マツの枝に引っかかった海藻類(津波の高さを知ることができた。)
- ⑦親水護岸と間が浸食され、マツの根系が露出した。
- ⑧親水護岸も破壊された。

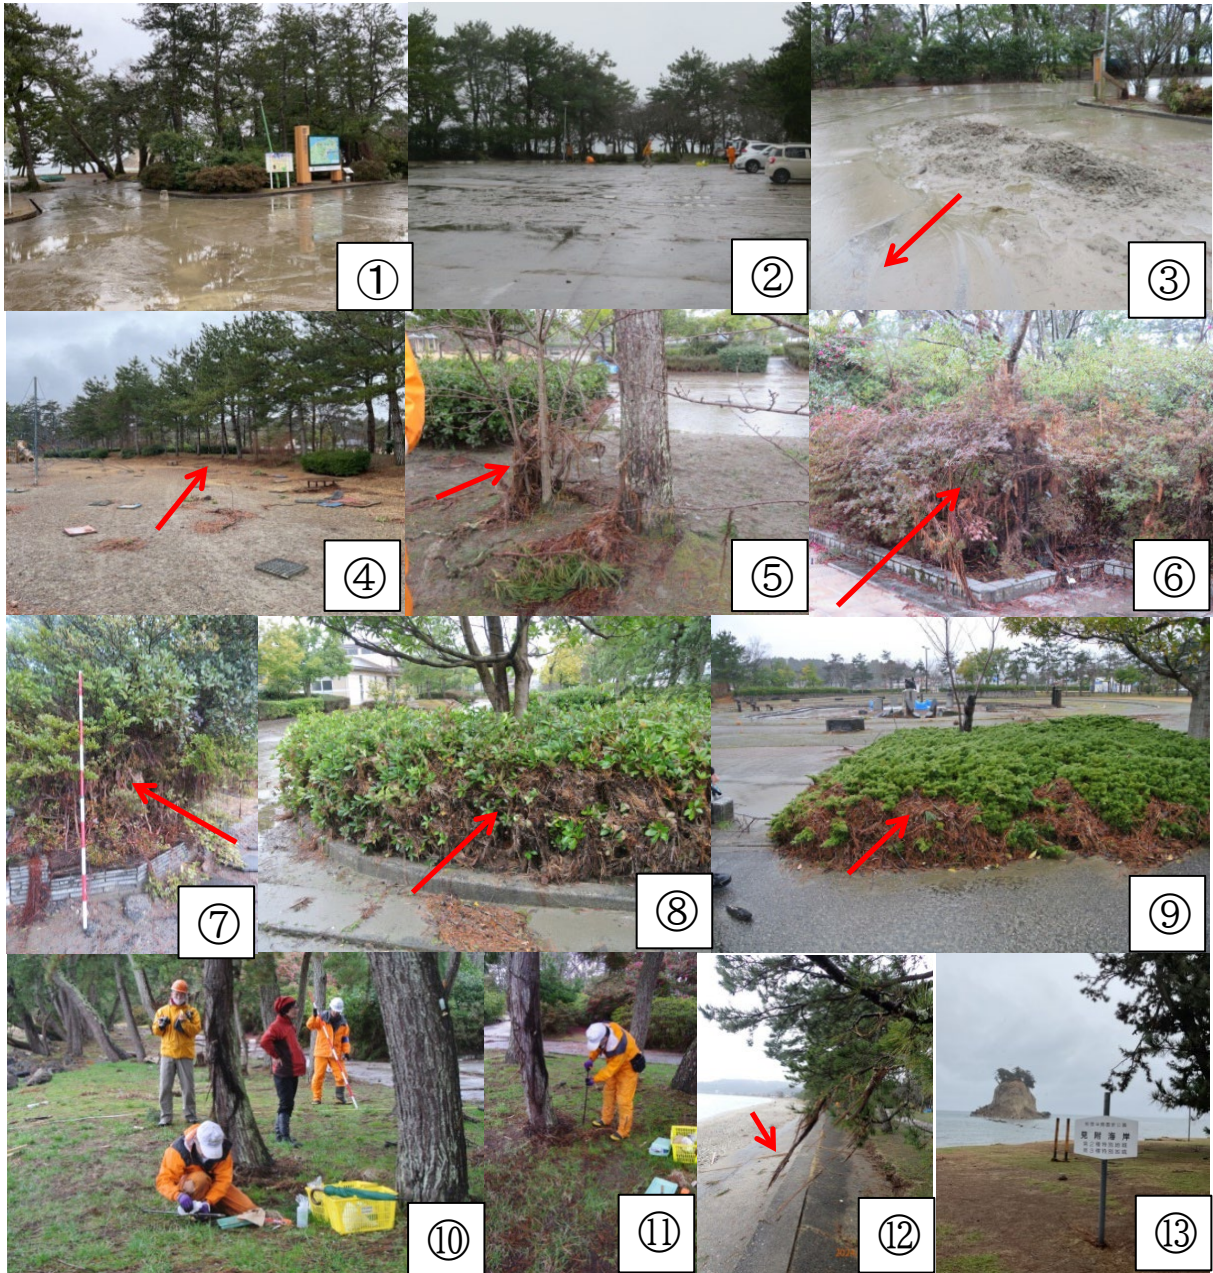
フレッシュライン見附島公園(2) 2024年2月20日調査

- ①②③公園内に堆積した津波堆積物(降雨により泥状になっていた。)、駐車場堆積物のうち1サンプルのみであったが塩分濃度を測定した結果は0%であった。
 ④公園内に運ばれてきた漂流物(津波の侵入到達地点を推定できた。)
 ⑤⑥⑦⑧⑨公園内のシャリンバイやつつじ類の植え込みに引っかかった漂流物(津波の高さを推定できた。)
 ⑩⑪親水護岸から内陸へ巻尺を張り、各立木近くで土壌調査を実施した。
 ⑫最前線のマツの枝に引っかかった海藻類(津波高さを推定できた。)
 ⑬能登半島国定公園「見附海岸」第2種特別地域・第3種特別地域に指定。

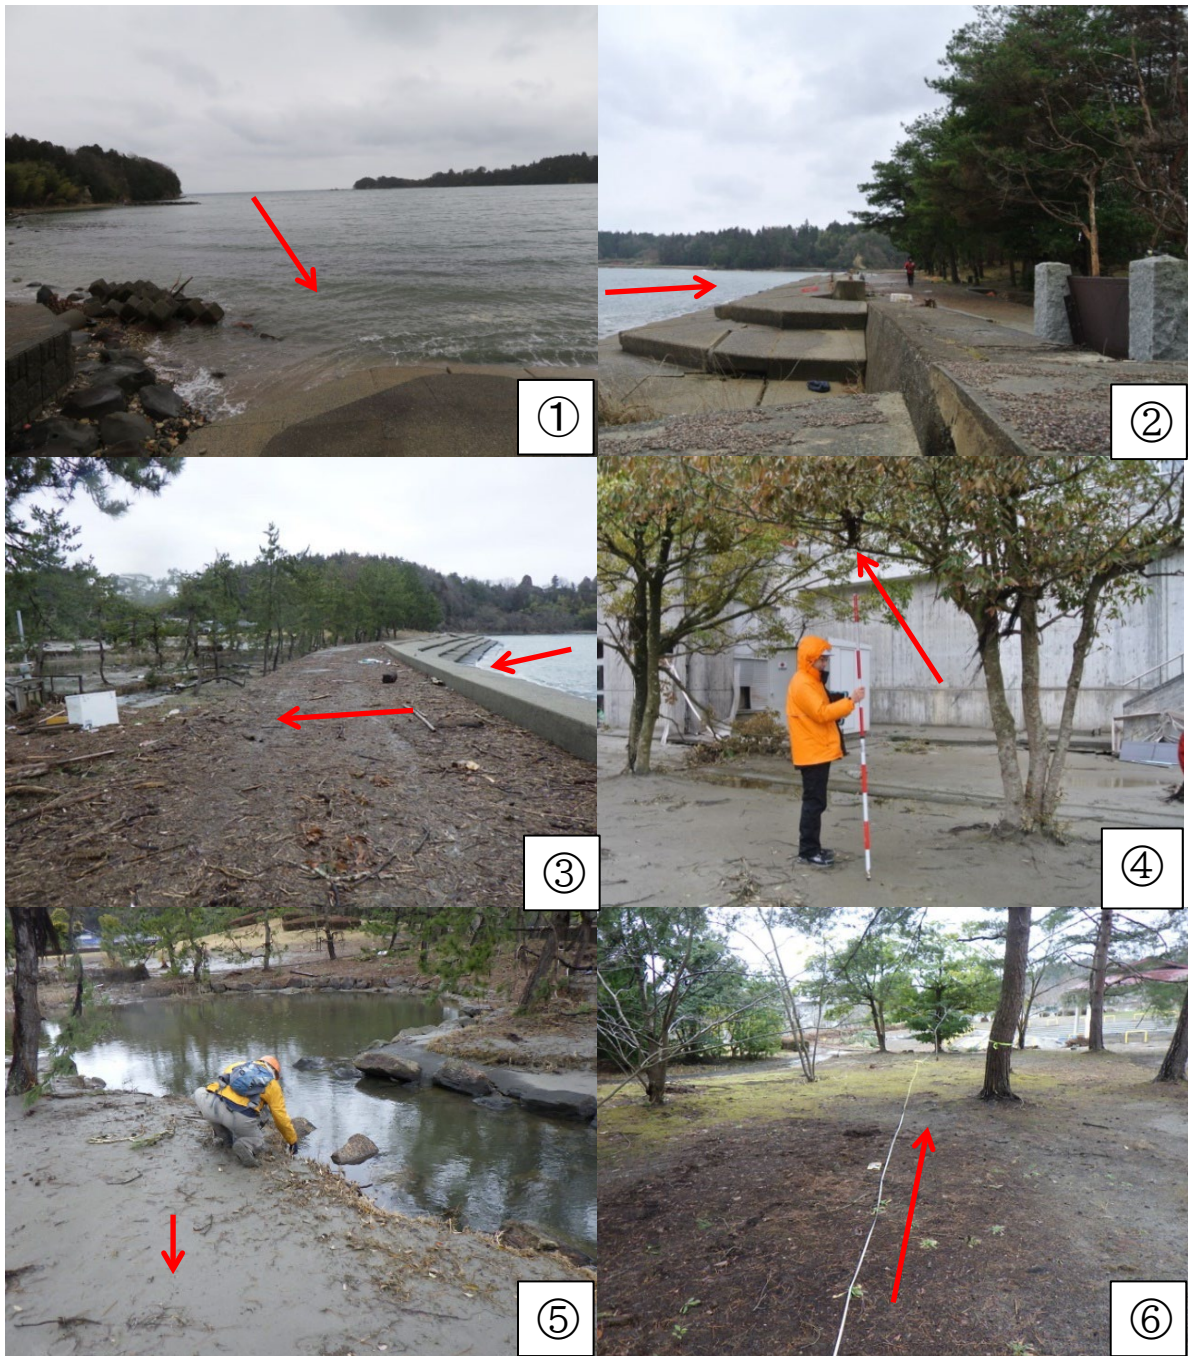
能登町内浦総合運動公園(1) 2024年2月20日調査

- ①湾外から侵入した津波は内浦総合運動公園へ侵入するとともに九里川尻川を遡上した。
 ②③津波は親水護岸を乗り越えて公園内へ侵入した。
 ④体育館東側のアラカシ(引っかけた海藻類から津波は高さ2m以上に及んでいた。)
 ⑤公園内の池(水門で海と繋がっている。)の水質を測定。
 ⑥親水護岸から内陸へ巻尺を張り、土壌調査を実施した。

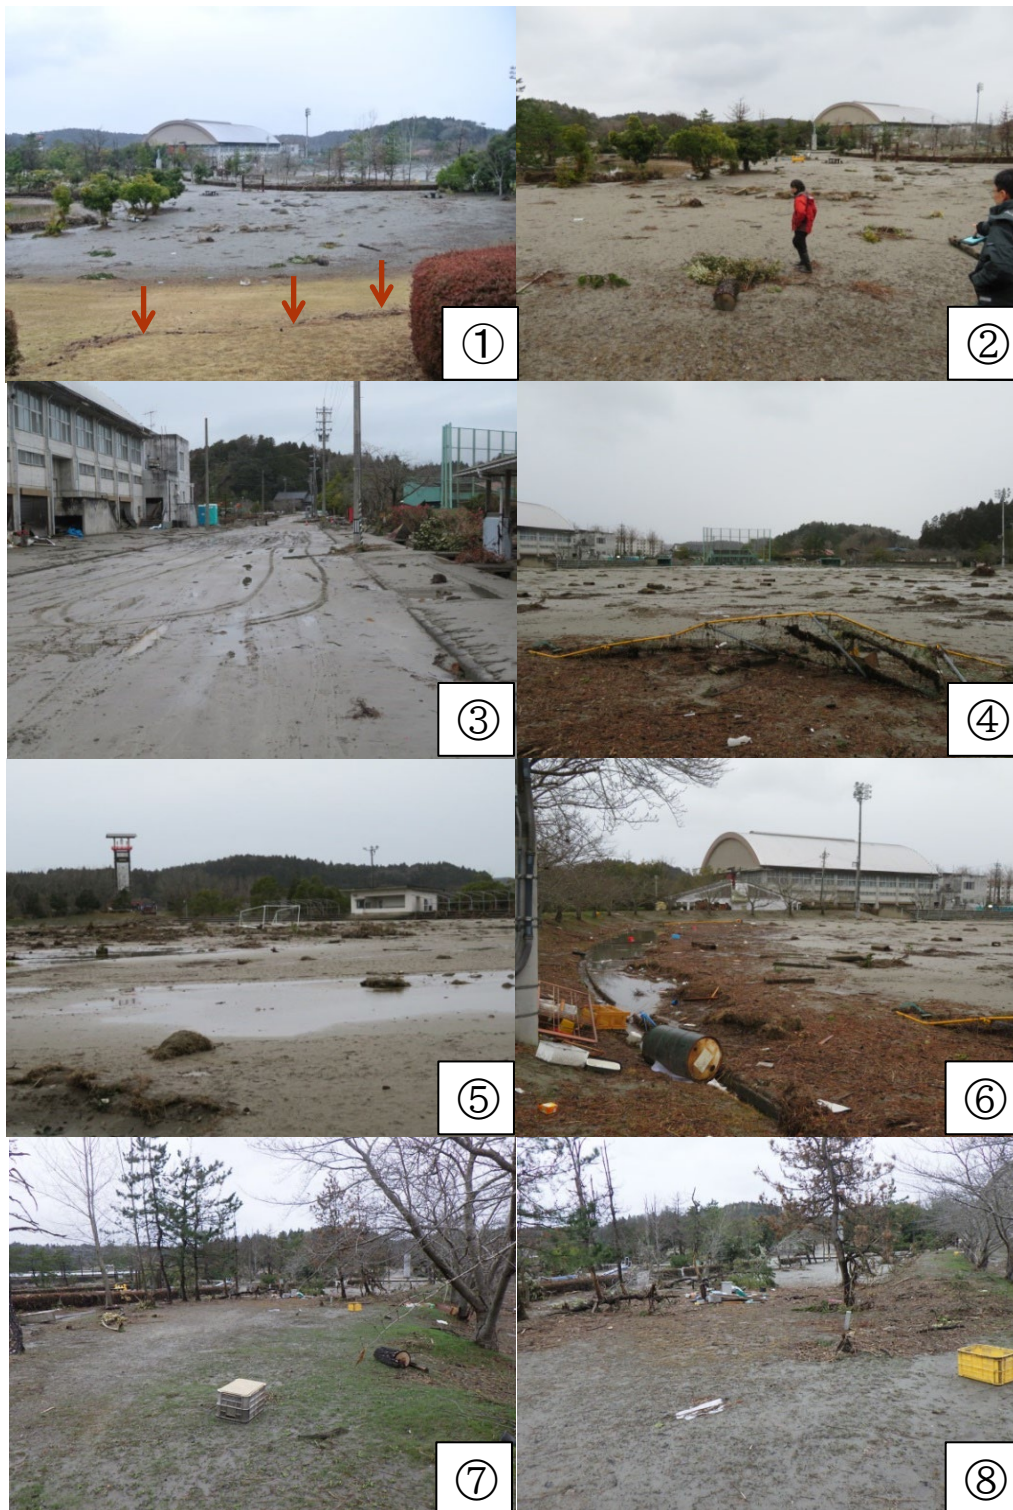
能登町内浦総合運動公園(2) 2024年2月20日調査

①侵入した津波は芝生広場で停滞し、大量の泥が堆積した。手前に侵入ラインが見える。
 ②公園内に侵入した津波は芝生広場で停滞し、漂流物が残った。
 ③津波は親水護岸を乗り越えて体育館前の道路内陸側へ進んでいったと思われる。
 ④⑤体育館前・裏のグラウンドにも侵入し、大量の泥と漂流物を運んできた。
 ⑥公園内のグラウンド縁には津波の洗堀により水たまりができた。
 ⑦⑧津波の後には多くの漂流物が残されていた。

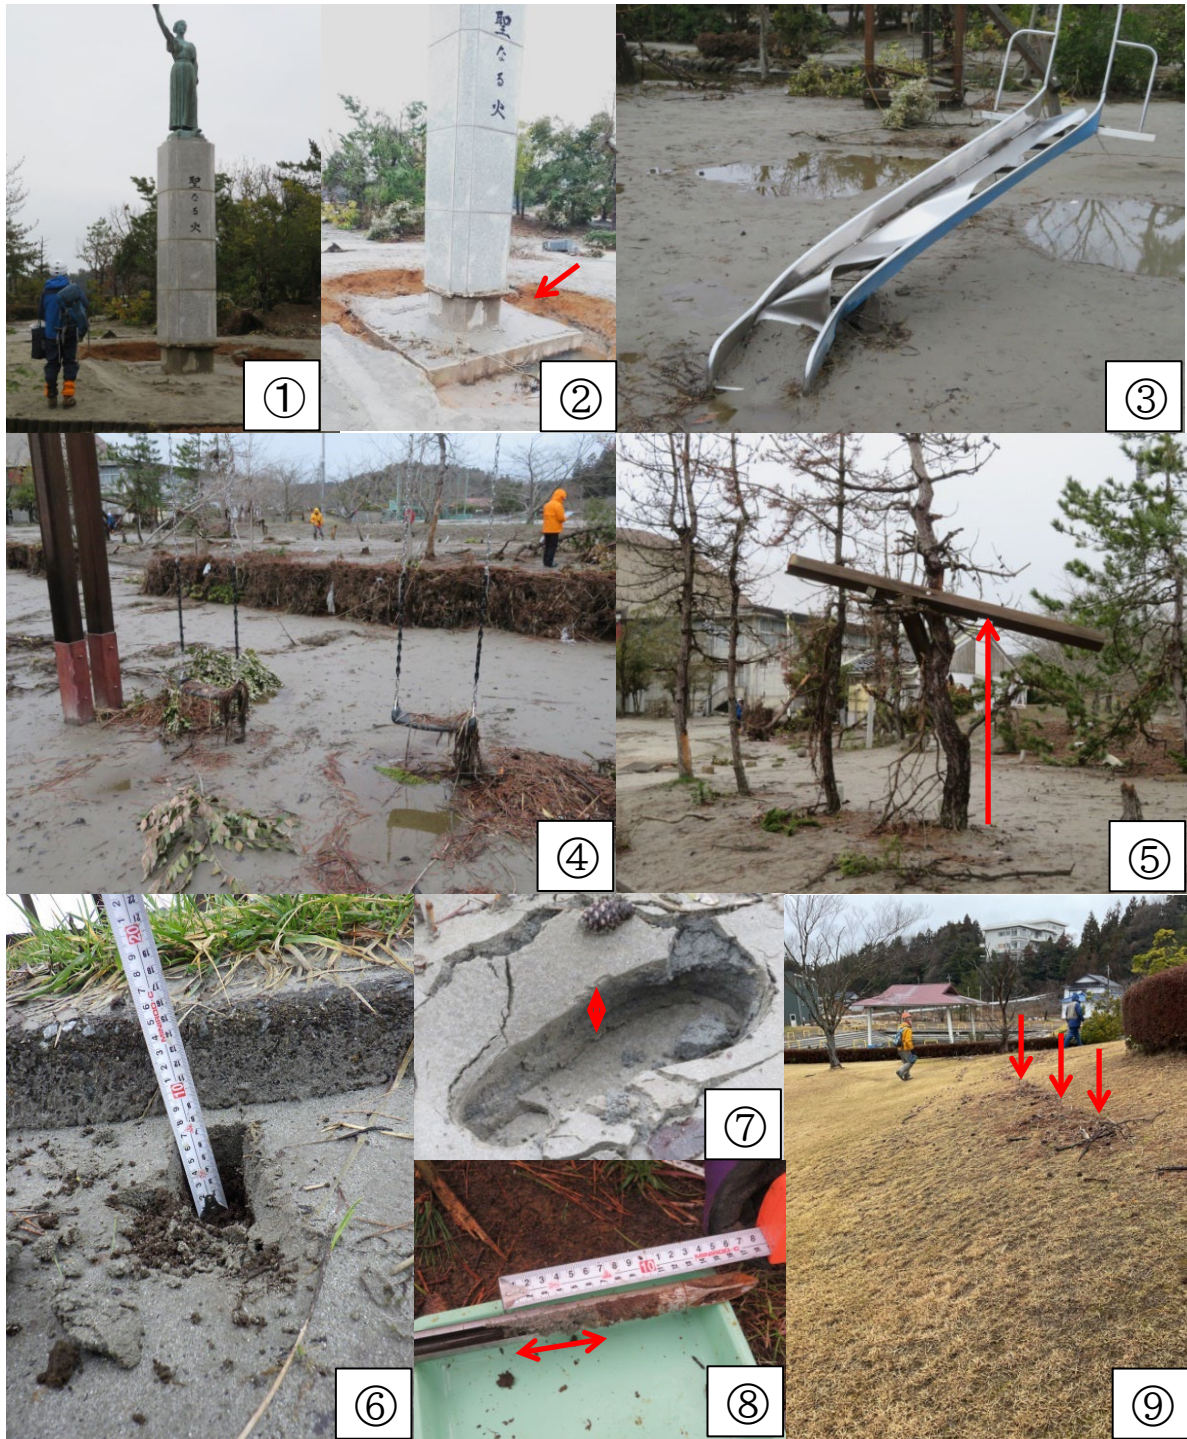
能登町内浦総合運動公園(3) 2024年2月20日調査

- ①②公園内の建造物の土台部分が大きく洗掘されていた。
 ③④公園内の遊具類にも大きな被害が確認された。
 ⑤樹木に引っかかった海藻類や木材から津波高さも推定できた。
 ⑥⑦⑧公園内の津波堆積物の厚さは5 cm以上だった。
 ⑨芝生広場には津波の到達ラインが確認できた。

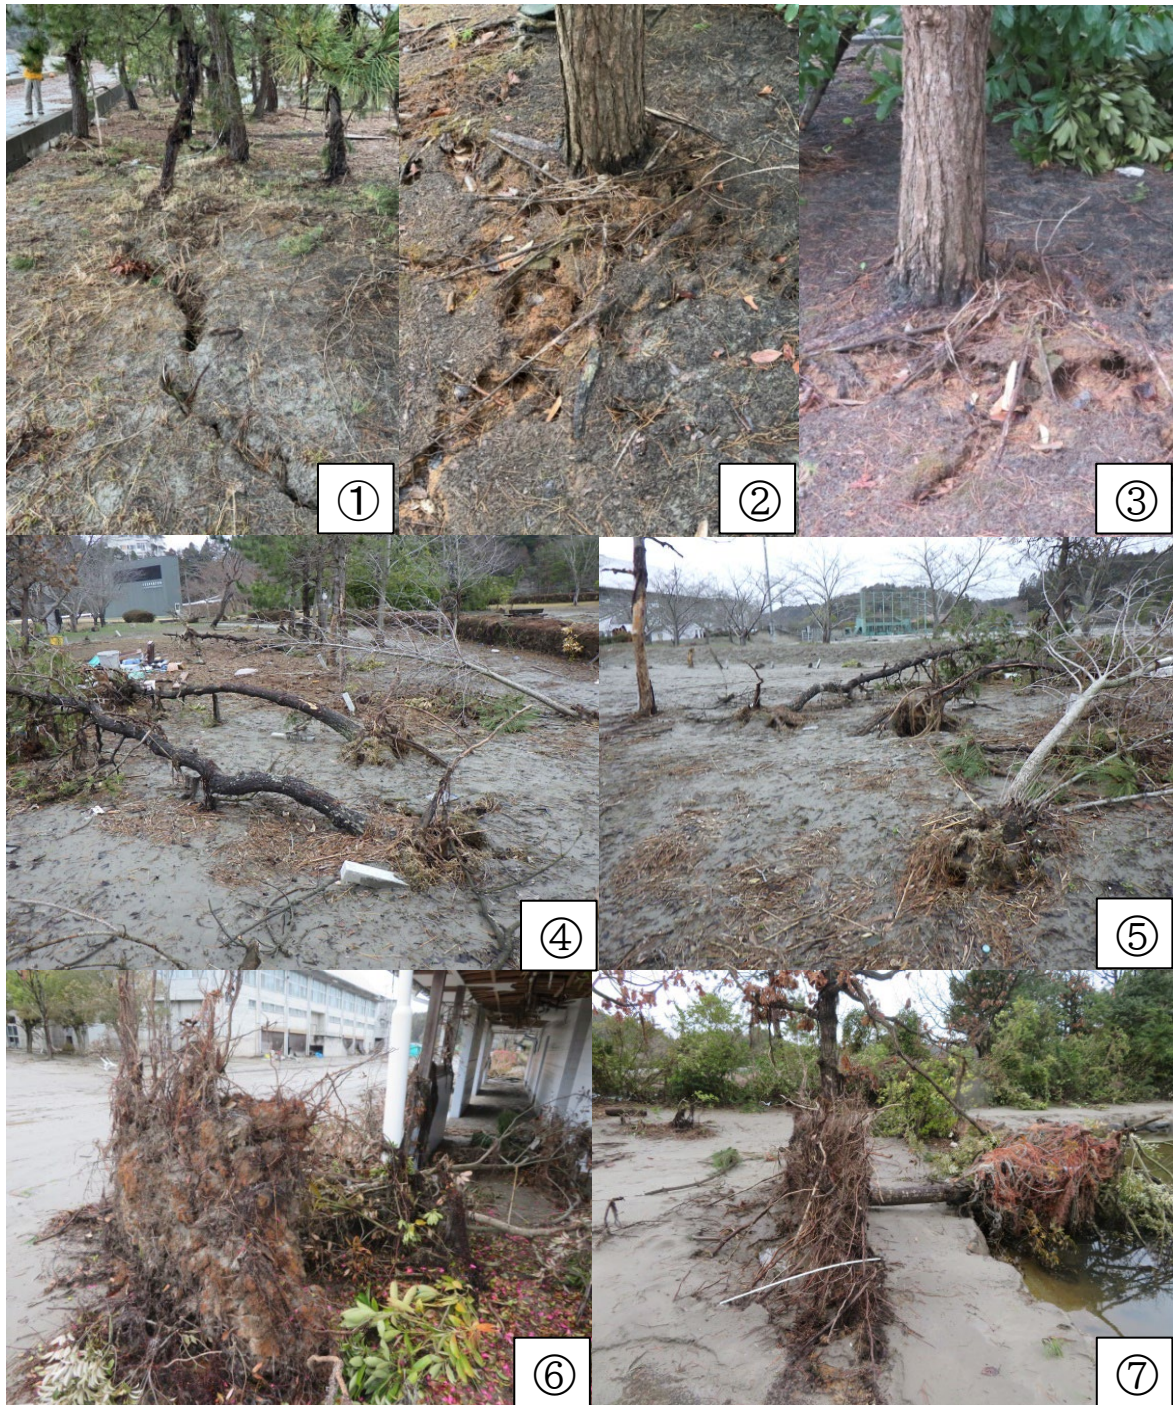
能登町内浦総合運動公園(4) 2024年2月20日調査

- ①②③海岸に近い樹林内では樹木の根系に沿って津波による洗堀跡が見られた。
 ④⑤公園内の広葉樹(樹種不明)も倒伏していた。
 ⑥津波により掘り出されて流出してきた樹木(マテバシイ)
 ⑦津波の水勢や根の洗堀などにより生じたと考えられる根返り(スダジイ)

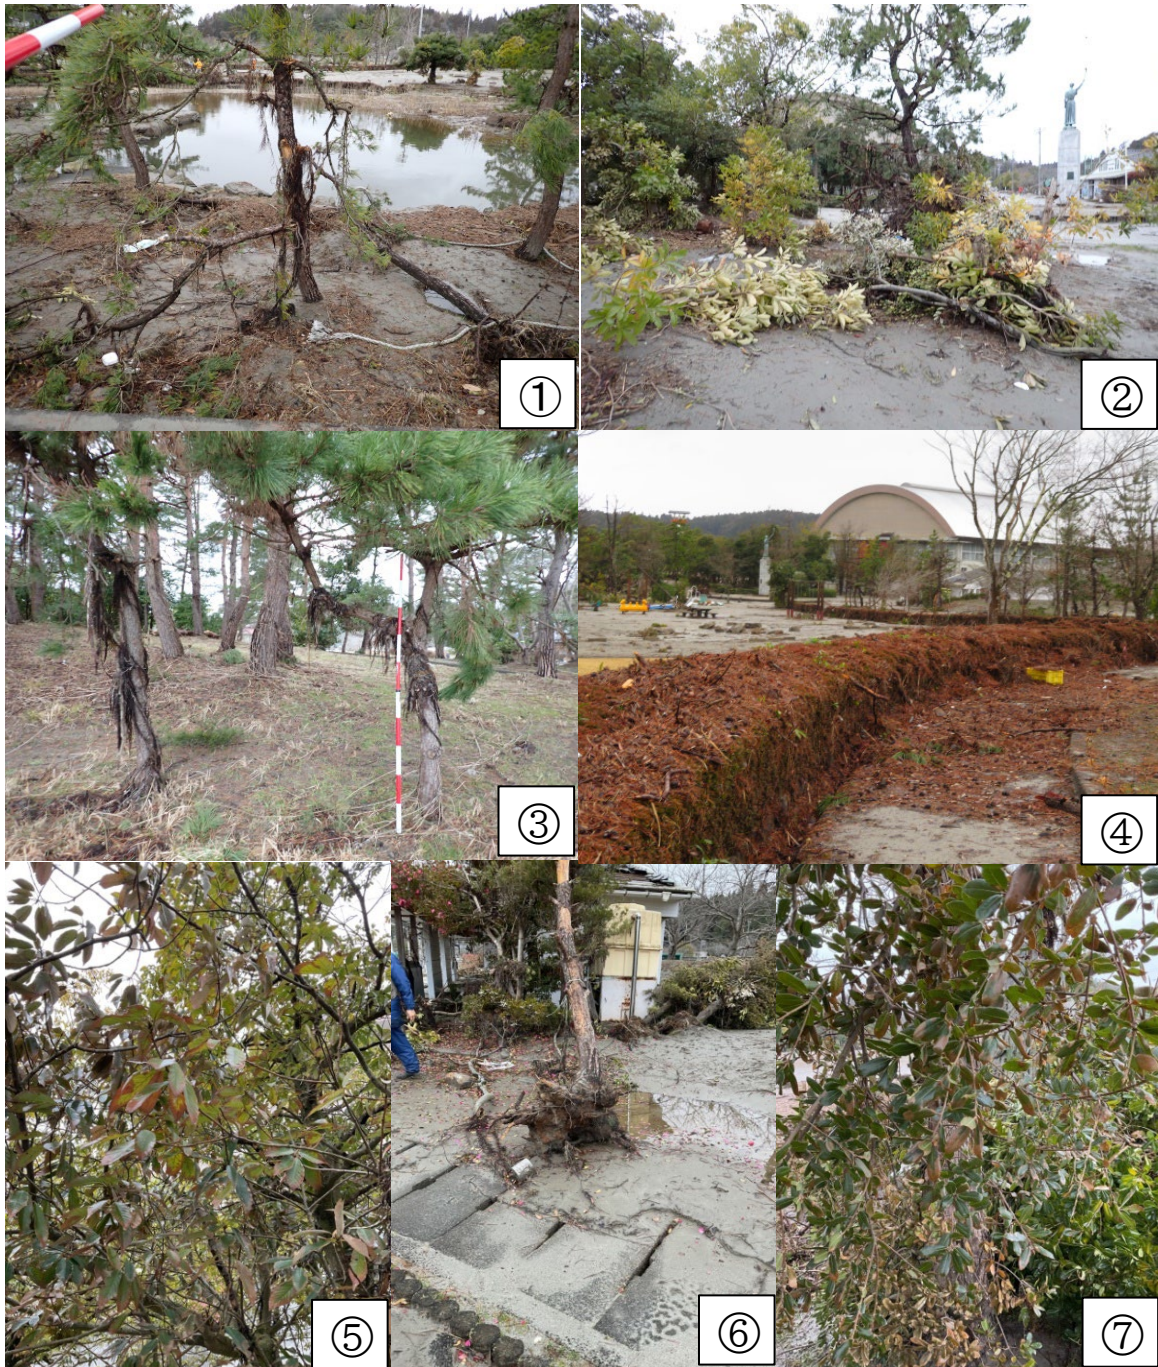
能登町内浦総合運動公園(5) 2024年2月20日調査

- ①公園内の池にも津波が侵入し、池周辺のマツの枝は折れ、地表面には泥砂が堆積していた。
 ②倒伏して葉も変色していた広葉樹類(マテバシイなど)
 ③海岸に近いマツの枝には運ばれてきた海藻類が引っかかっていた。
 ④芝生広場と相撲場の間の通路の植え込みにも大量の海藻類が覆うように引っかかっていた。
 ⑤体育館前のアラカンも葉の縁が褐色に変色する等塩害と思われる被害が見られた。
 ⑥根系ごと抜けて流出してきたアカマツ(流出前にすでに枯死していたと思われる。)
 ⑦公園内のウバメガシにも葉の縁が褐色に変色する等塩害と思われる被害が見られた

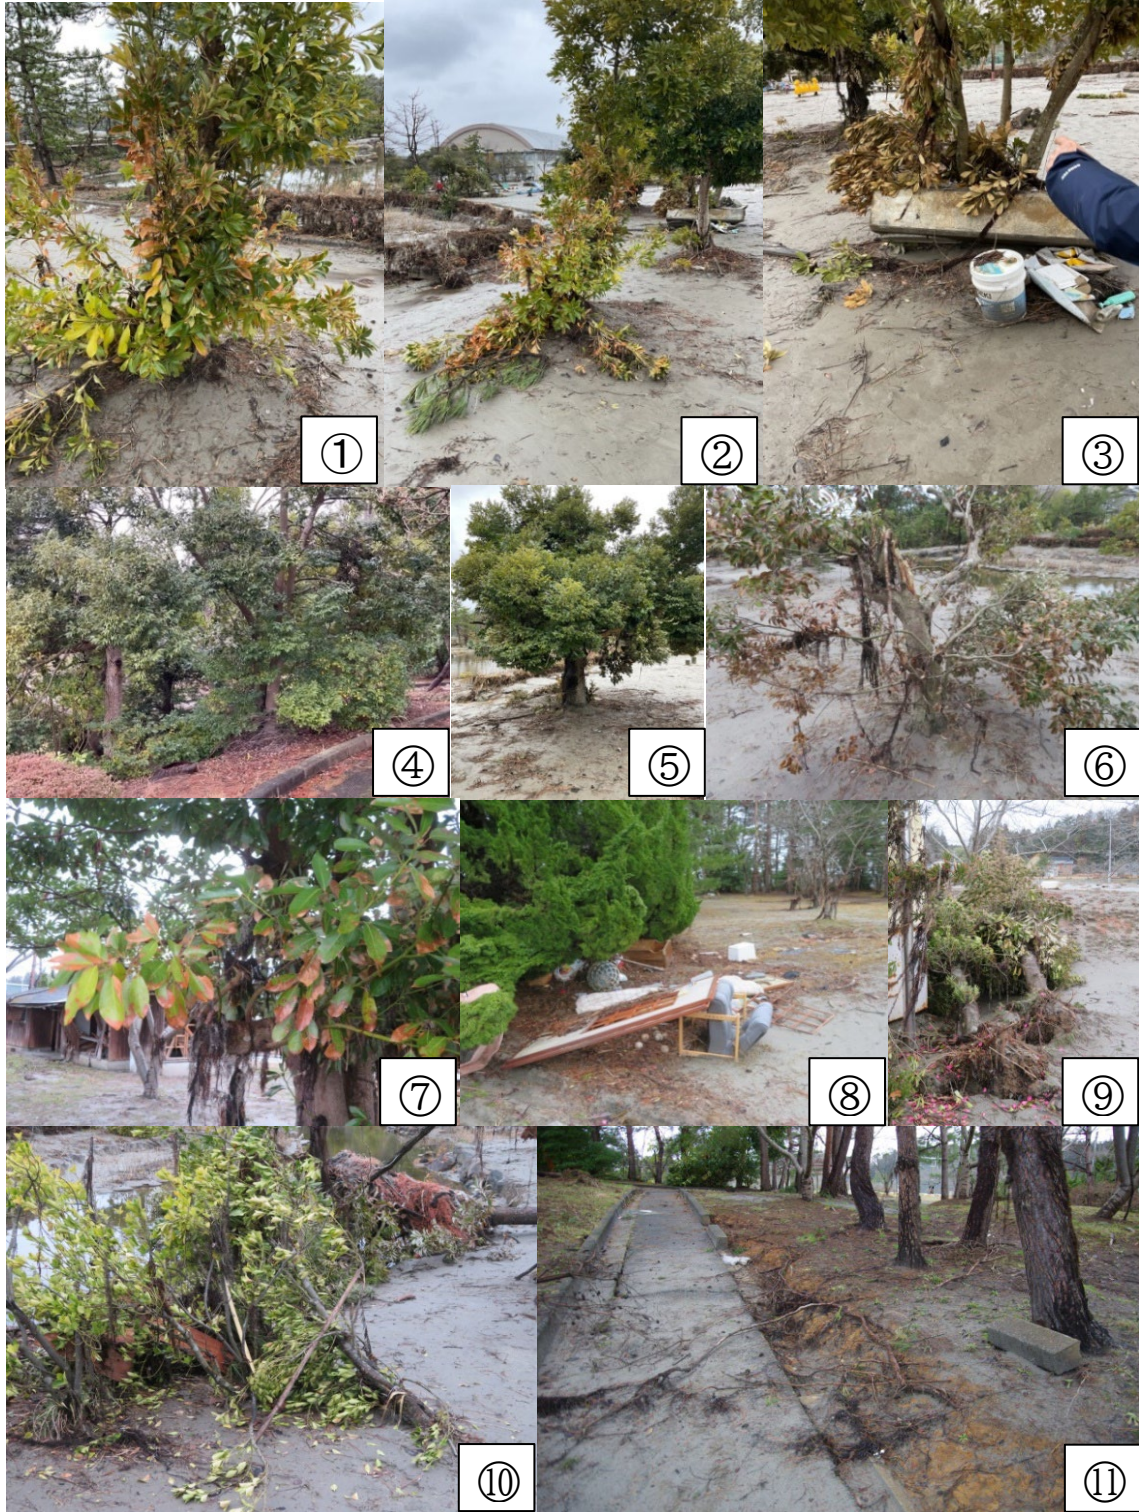
能登町内浦総合運動公園(6) 2024年2月20日調査

- ①②③冠水したマテバシイには塩害の兆候が確認された。湛水期間ヒアリング必要？
 ④冠水を免れたスタジイの葉には変色などの被害は見られなかった。
 ⑤⑥冠水したスタジイの葉には枝折れや葉色の褐変などの被害が見られた。
 ⑦冠水したタブノキは葉の縁が褐色に変化する等の被害が見られた。
 ⑧カイズカイブキには特に異常は見られなかった。
 ⑨⑩倒伏・寝返りした広葉樹
 ⑪歩道と植栽地との間は津波による洗堀のため、マツの根系が露出していた。

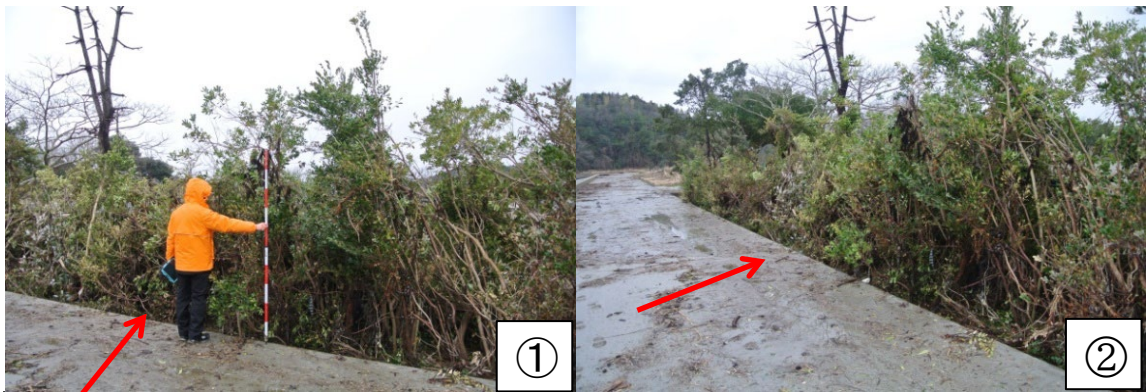
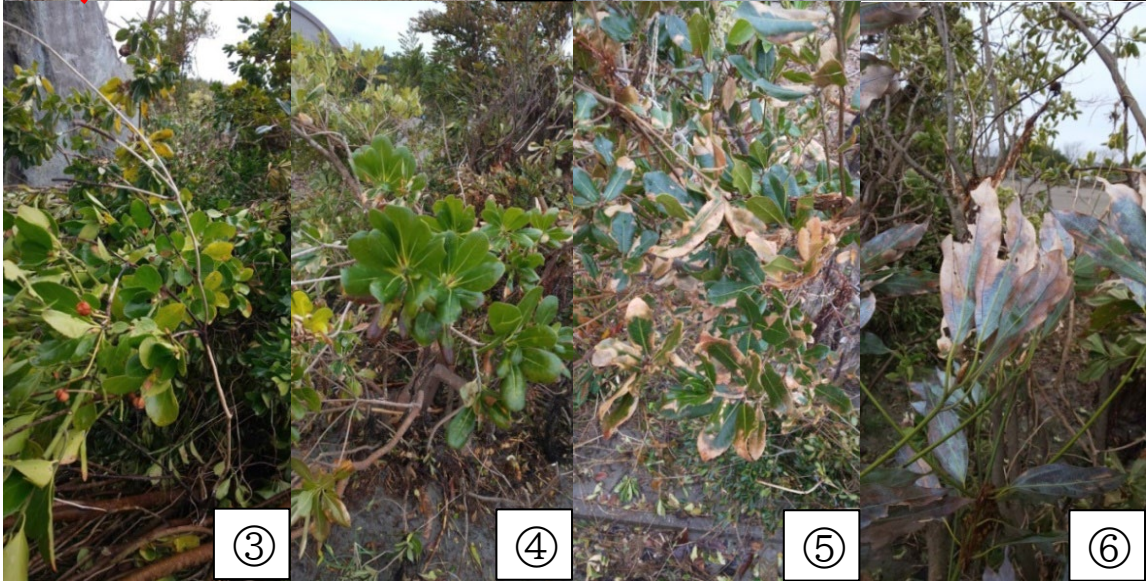
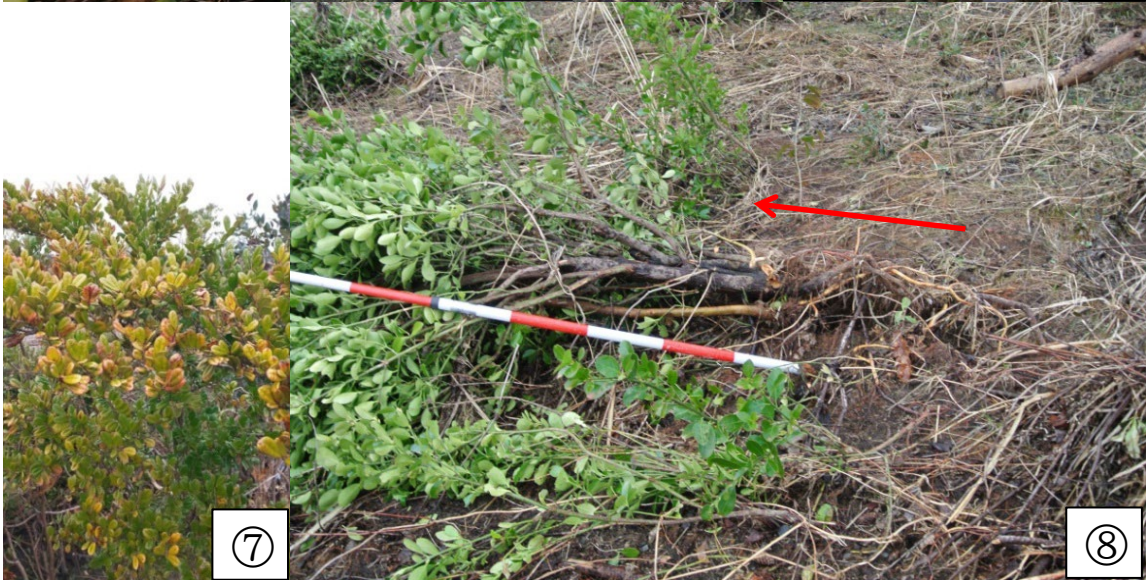
能登町内浦総合運動公園(7) 2024年2月20日調査

- ①②津波が親水護岸上段を越えて広葉樹の低木群落内へ侵入した。
 ③マサキ(変色無し)④トベラ(変色無し)⑤ウバメガシ(茶色に変色)
 ⑥シロダモ(茶色に変色)⑦ハマヒサカキ(黄色から褐色に変色)
 ⑧引き波により倒伏したと思われるマサキと根の露出

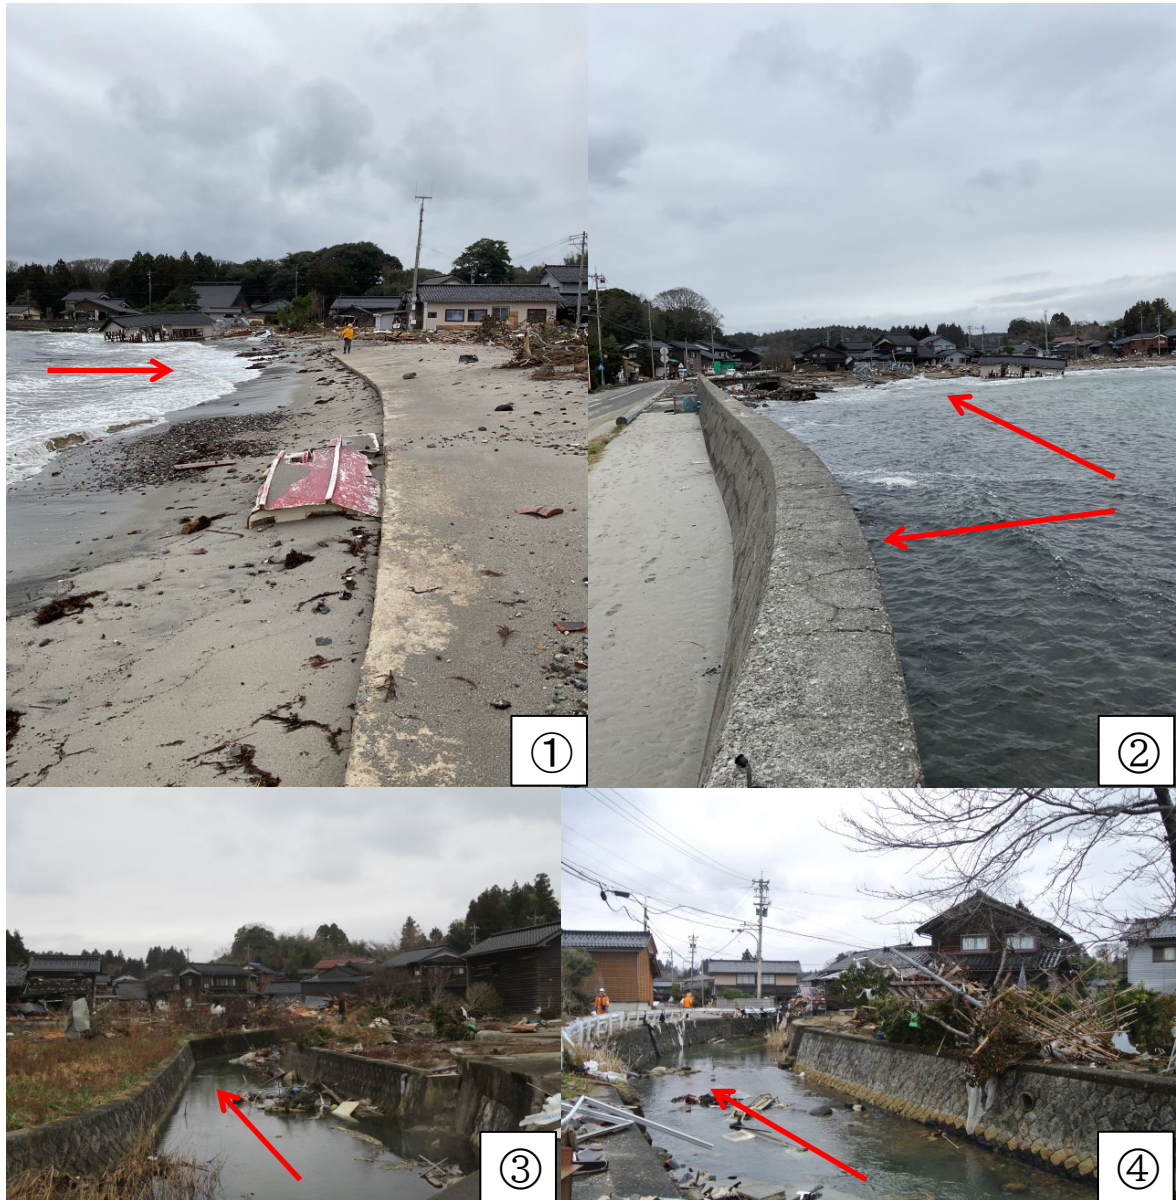
能登町白丸地区(1) 2024年2月20日調査

- ①防潮堤などが確認できず、津波は直接居住地へ達したと思われる
 ②防潮堤の有無により、内陸への津波の侵入に違いがあったと思われる。
 ③④津波は白丸川を遡上したと思われる。

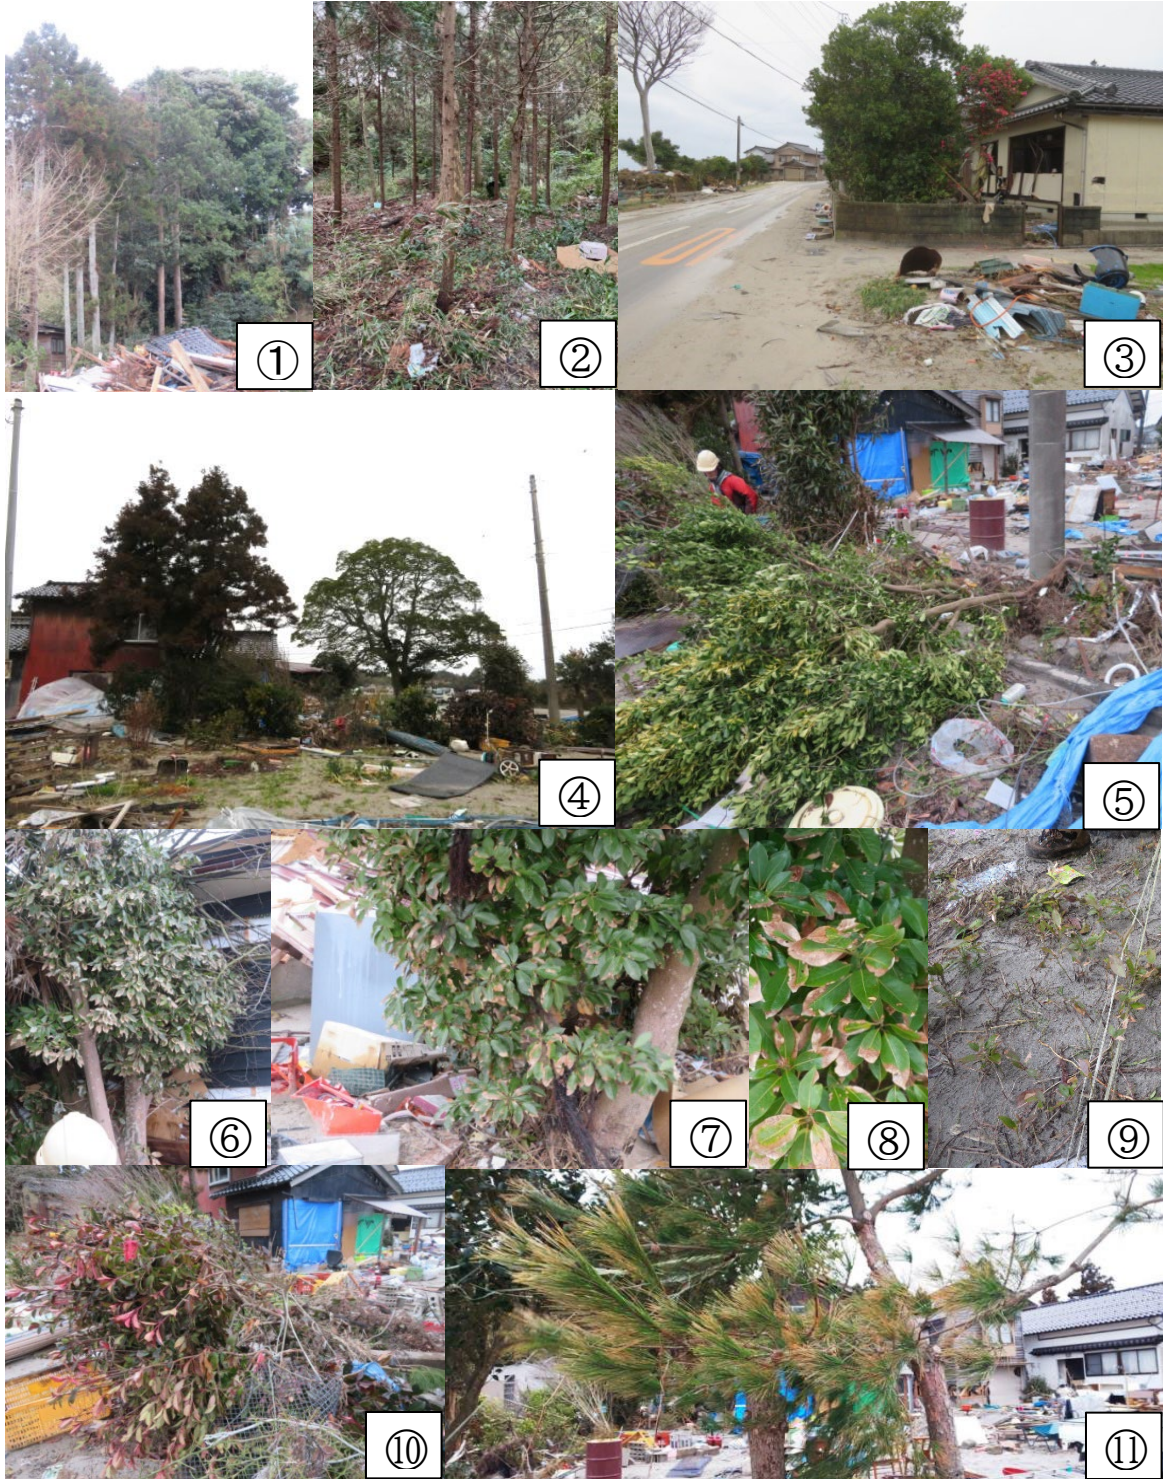
能登町白丸地区(2) 2024年2月20日調査

- ①②津波が侵入したと思われるスギ林(今後影響が出るかもしれない。)
 ③家屋の海側に植栽されていた樹木列(樹種不明)
 ④集落内で見られた杉とタブノキの大径木
 ⑤倒伏したマサキ⑥葉が変色したシロダモ⑦⑧葉が変色したタブノキ
 ⑨タブノキの大木下で発生した実生
 ⑩倒伏したカナメモチ
 ⑪葉が変色していたマツ(地震前からの潮風害によると思われる。)

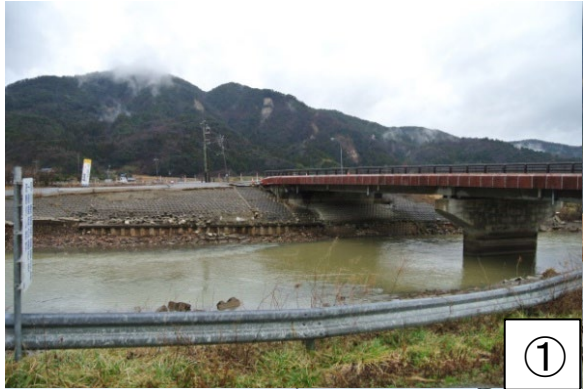
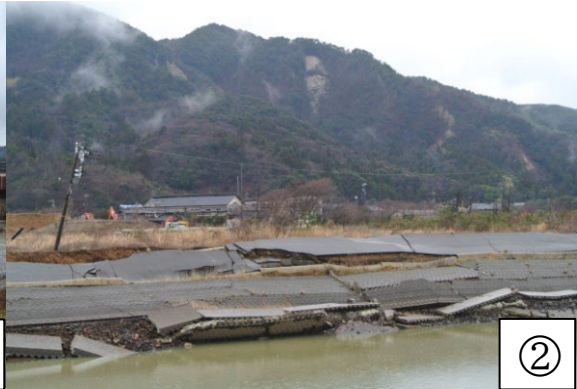
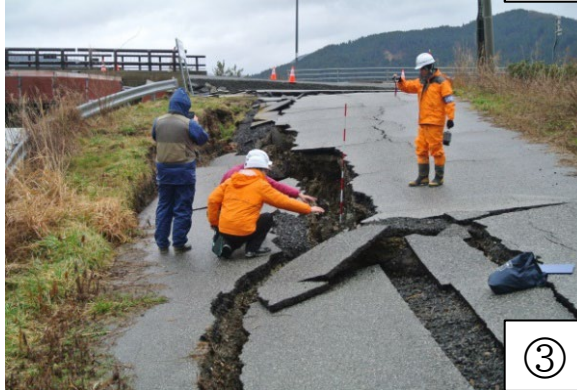
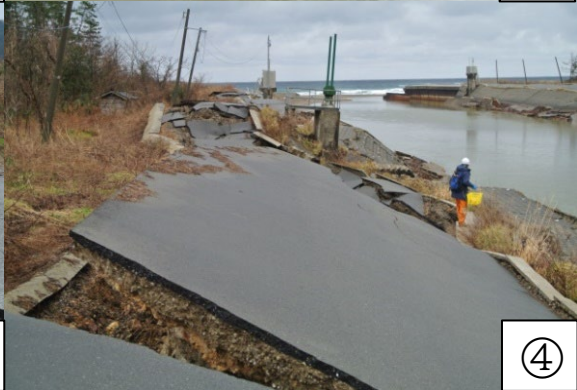
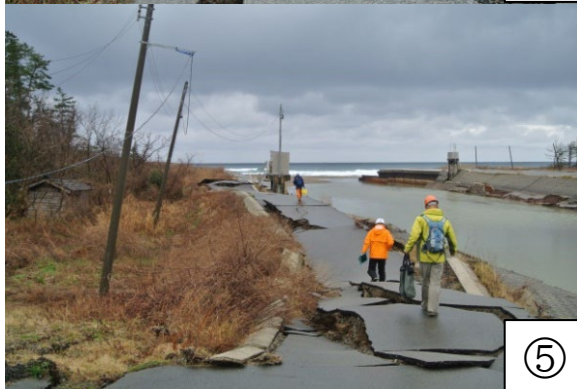
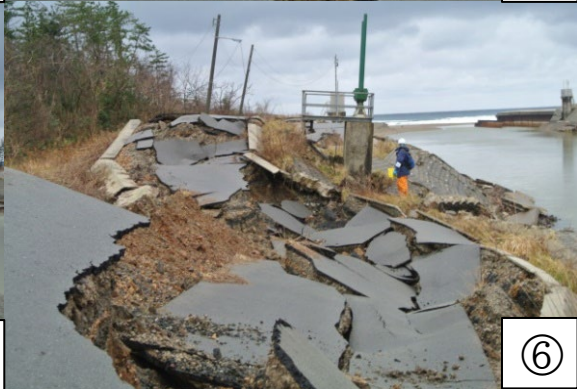
輪島市町野町大川浜地区(1) 2024年2月21日調査

①～⑧ 輪島市町野町町野川河口付近の堤防護岸及びアスファルト舗装路面の破壊(山地斜面にも多数の崩壊地が確認できた。)

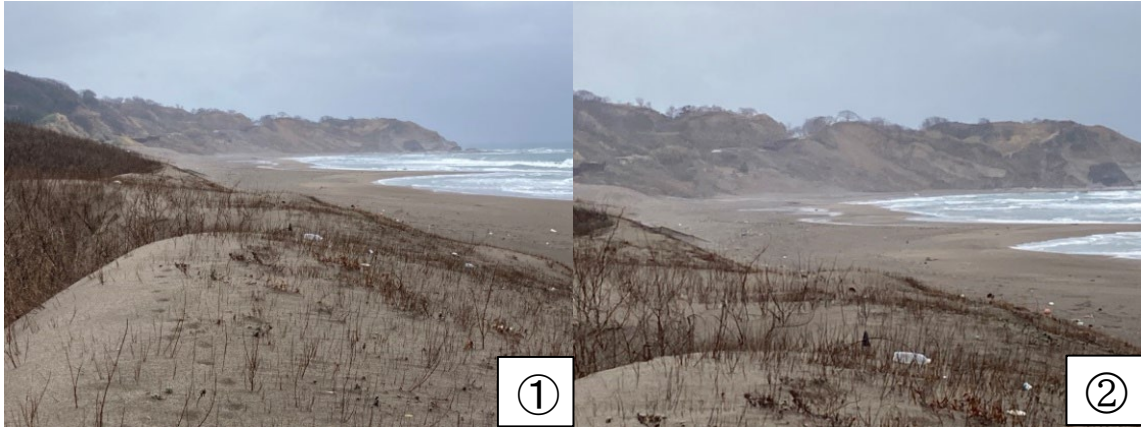
輪島市町野町大川浜地区(3) 2024年2月21日調査

①②③町野川河口左岸に成立する砂丘と約 1.5km にわたって連続する砂浜
 ④砂丘の丘頂から背後の海岸林のようす(マツ枯れ後の疎な林分となっている。)
 ⑤⑥⑨砂丘の風背面のようす(堆積した飛砂が流れ込む風背面には、ニセアカシアなどの
 落葉低木類(落葉期のため樹種不明)が生育していた。
 ⑦⑧海岸林内のようす(トベラなどの常緑広葉樹が生育していた。)
