令和6年能登半島地震にかかる 海岸林被害調査報告書

(速報版)

日本海岸林学会

令和6(2024)年5月31日

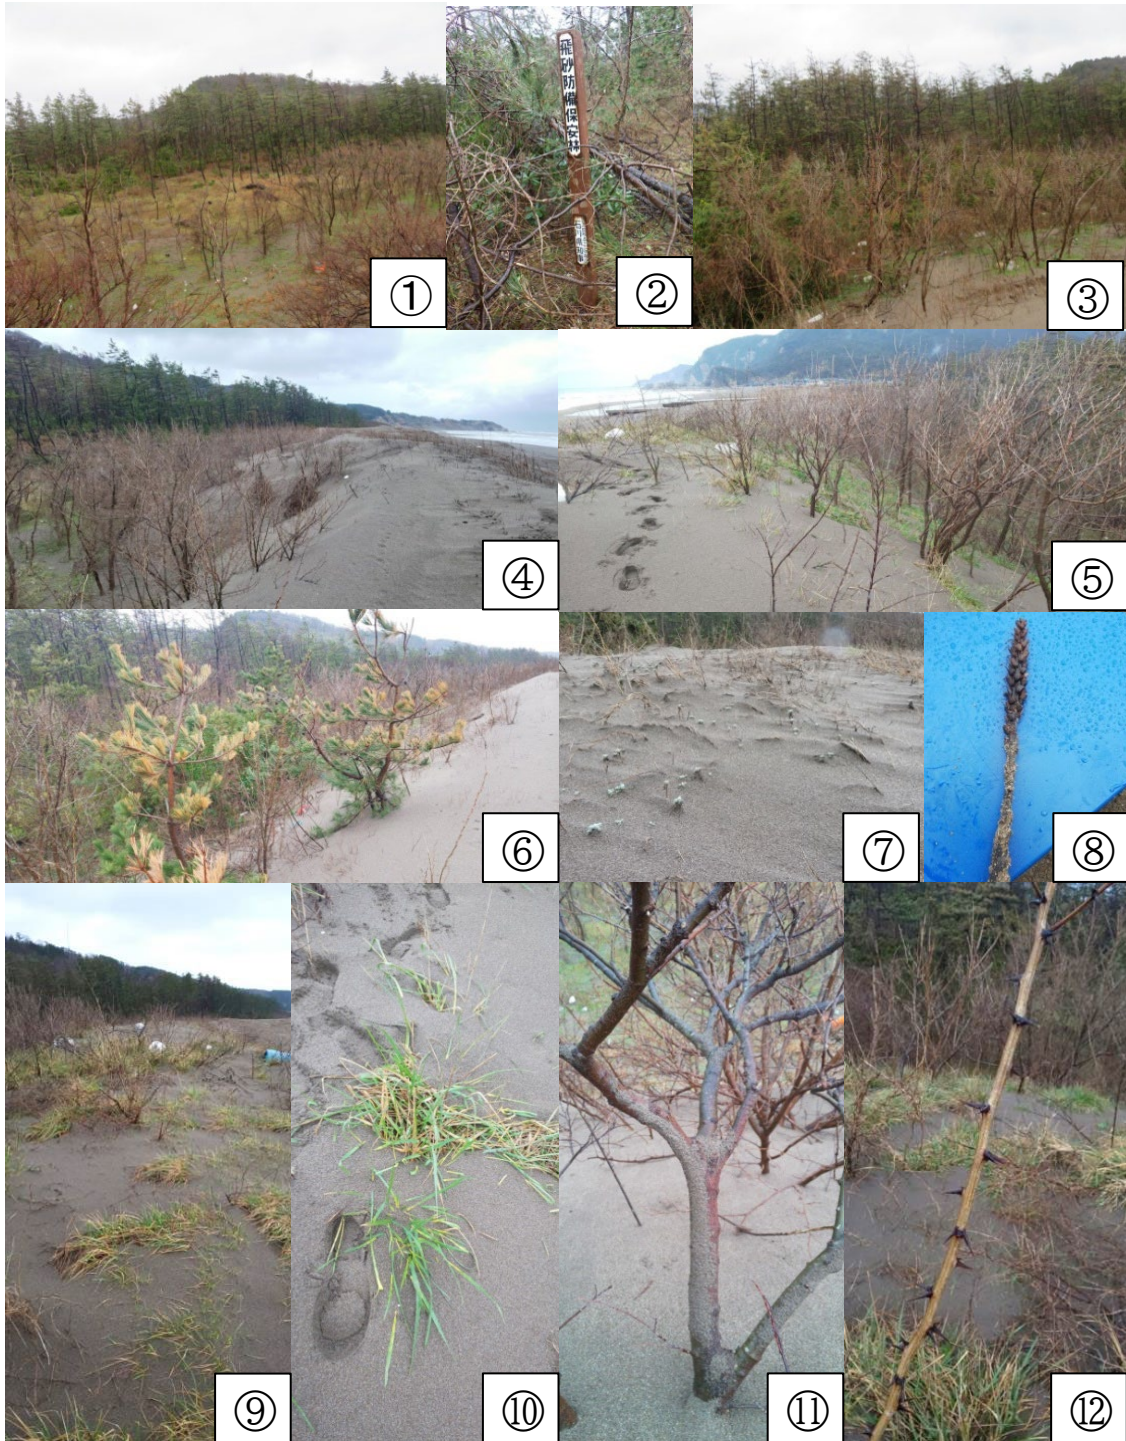
輪島市町野町大川浜地区(4) 2024年2月21日調査

- ①②③海岸林はマツ枯れ後の疎な林分となっており、林内には処理木も確認できた。海岸林は飛砂防備保安林に指定されていることが確認できた。
- ④⑤砂丘の風背面のようす(堆積した飛砂が流れ込む風背面には、ニセアカシア(⑫)などの落葉低木類(落葉期のため樹種不明)が生育していた。
- ⑥⑦⑧丘頂付近に生育していたクロマツ(潮風により葉は内陸側へなびき、葉は変色していた。
- ⑨⑩丘頂の砂地には、ハマニンニク(オオハマガヤ?)、コウボウムギ、ケカモノハシ、カワラヨモギ、ハマウツボ?等の生育が確認できた。
- ⑪丘頂から風背面には落葉広葉樹が生育しているが、その幹には飛砂がべったりと付着しているのが確認できた。

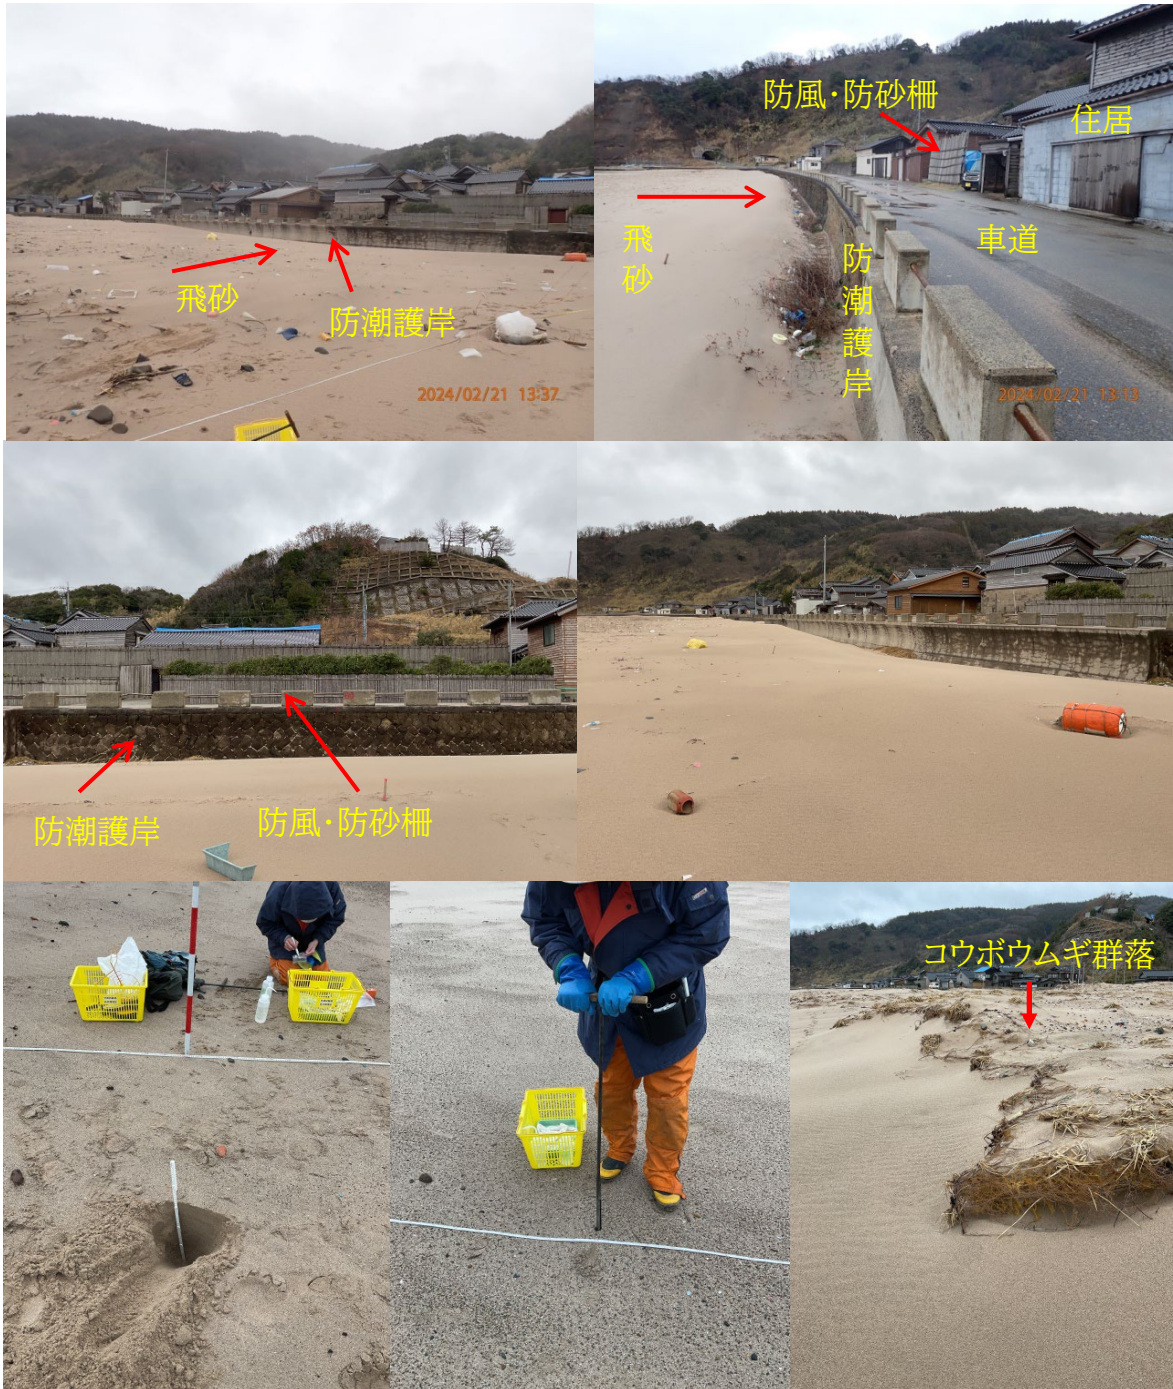
輪島市門前町鹿磯地区(2) 2024年2月21日調査

- ①③砂浜側から鹿磯集落を臨む。発生した飛砂が直接集落へ飛散することがわかる。
- ②④砂浜－防潮堤－車道－集落の関係
- ⑤⑥砂浜での土壌調査とサンプル採取
- ⑦鹿磯の浜で優占するコウボウムギ群落(夏場の群落の広がりを確認しておく。)

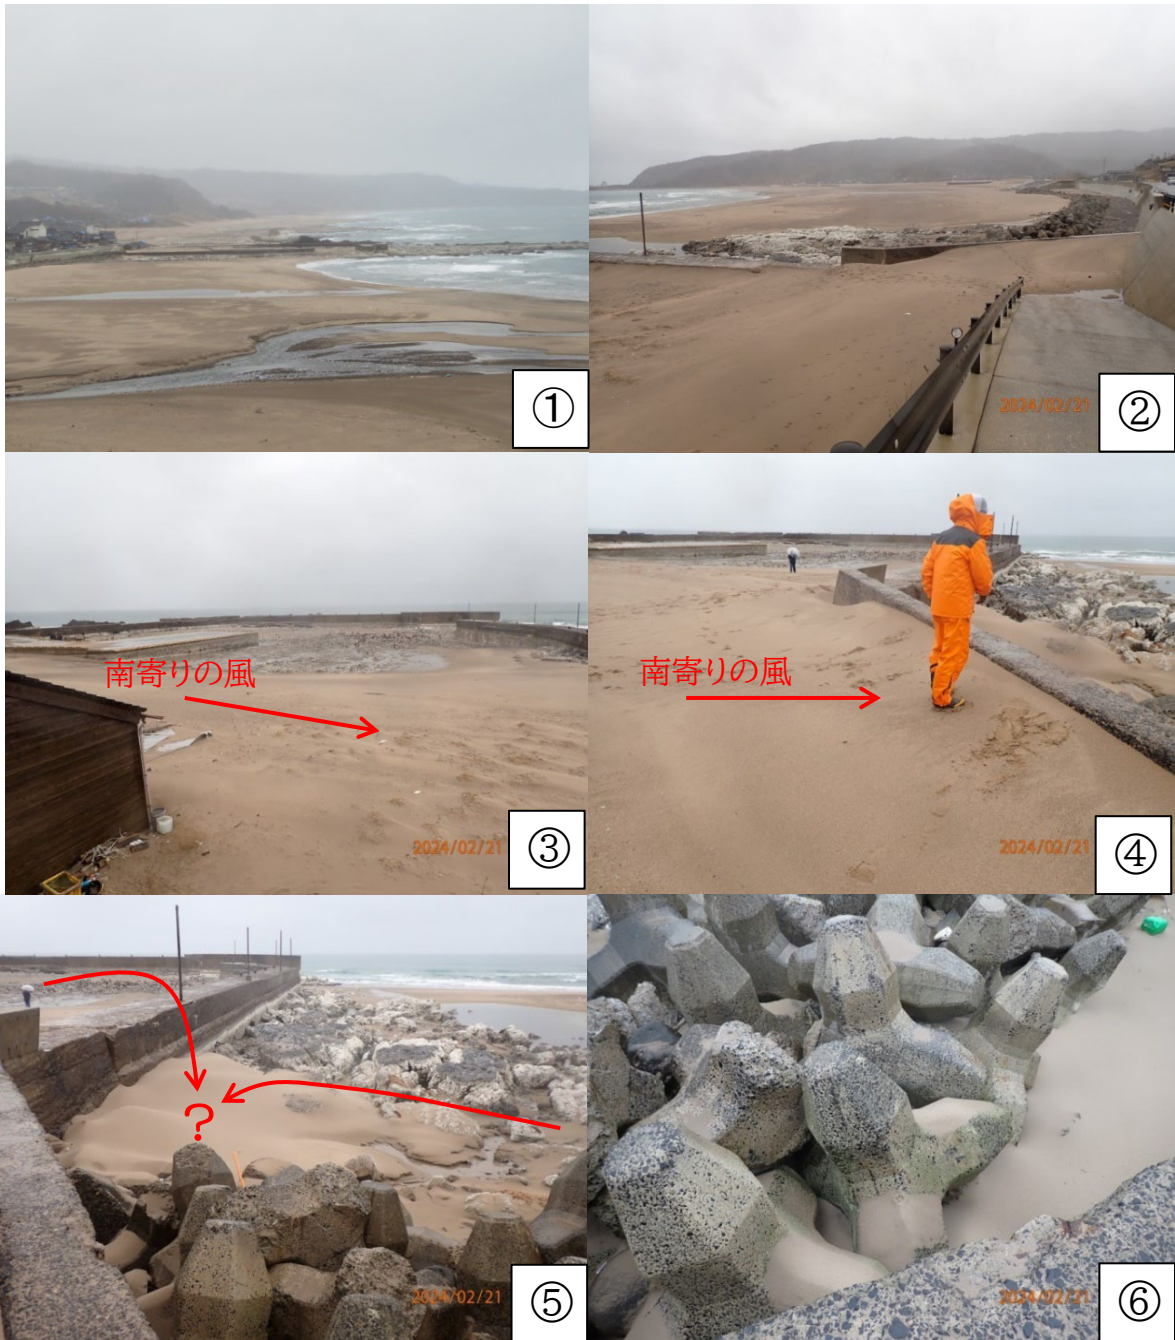
輪島市門前町鹿磯地区(4) 2024年2月21日調査

- ①鹿磯の浜から黒島漁港方向を臨む。八ヶ川河口左岸側と黒島漁港との間に広大な砂浜が出現した。
- ②黒島漁港から拡大した鹿磯の浜方向を臨む。
- ③完全に隆起して使用不可になった黒島漁港
- ④黒島漁港内にも新鮮な飛砂が見られた。砂草の状況から南南西の強風が吹いたと考えられた。
- ⑤⑥黒島漁港岸壁(地震前は水面下)の北側には新鮮な飛砂が堆積していた。
- ※黒島漁港北側岸壁外側(⑤)の飛砂は、1月1日以後に南南西及び北北西方向からの強風が卓越した結果と考えられた。

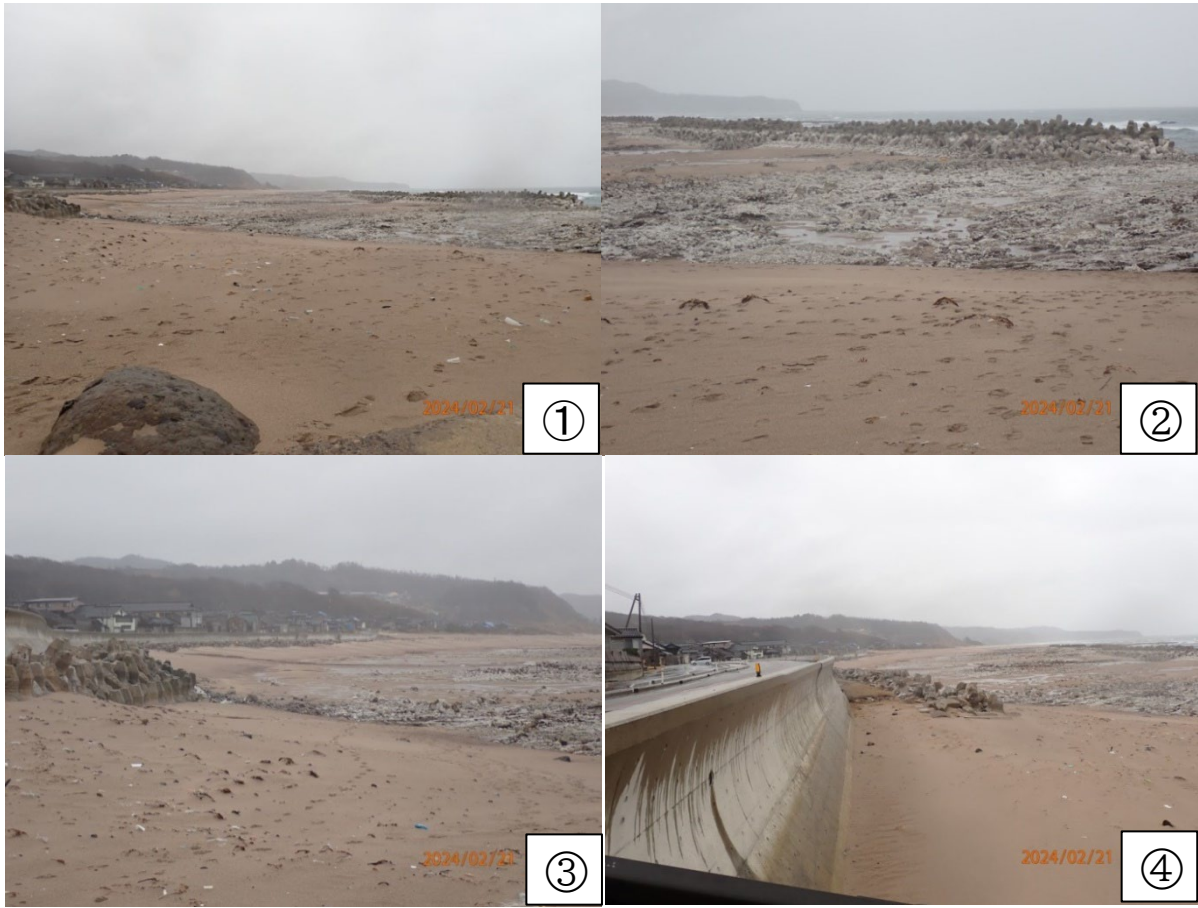
輪島市門前町鹿磯地区(5) 2024年2月21日調査

①②黒島漁港の南側海岸は離岸堤まで完全に陸化した。
③④砂浜幅も変化し、浜の乾燥化により飛砂が増加する可能性あり。

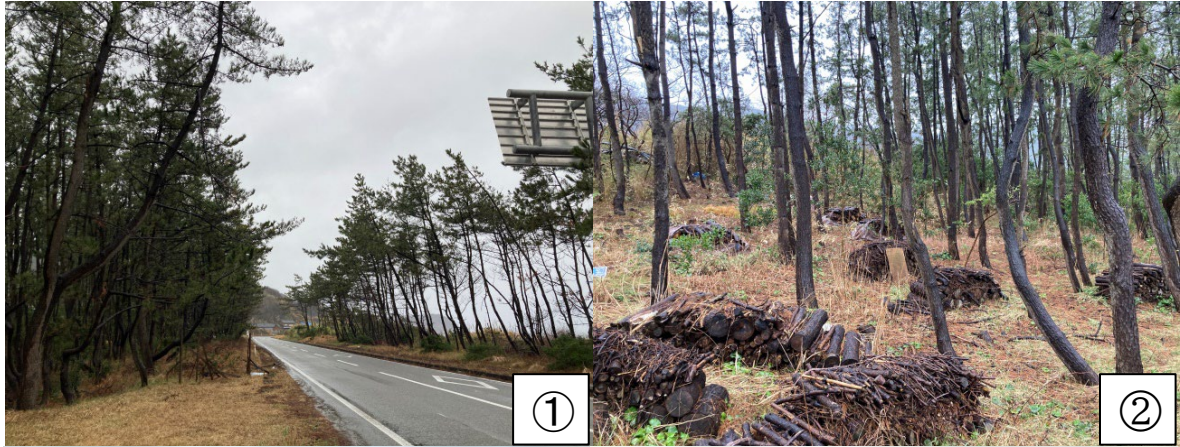
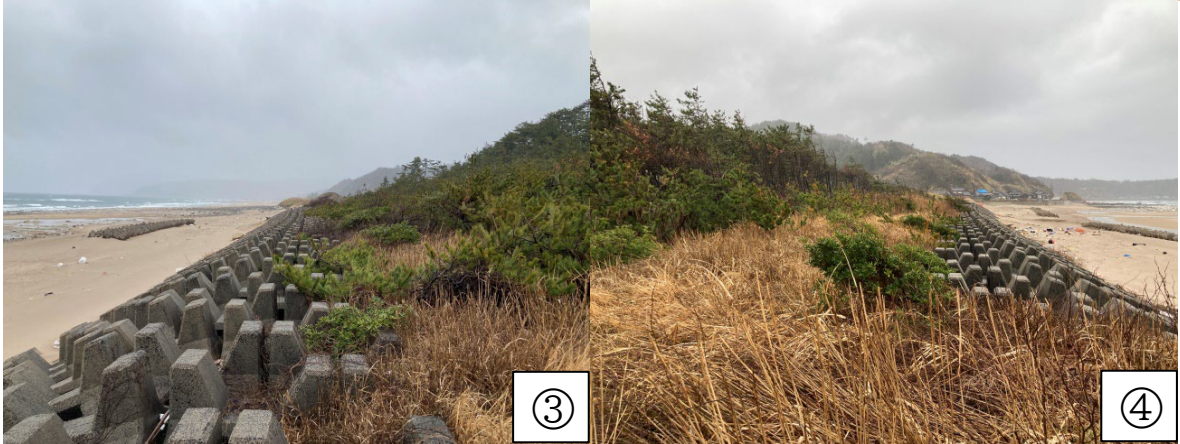
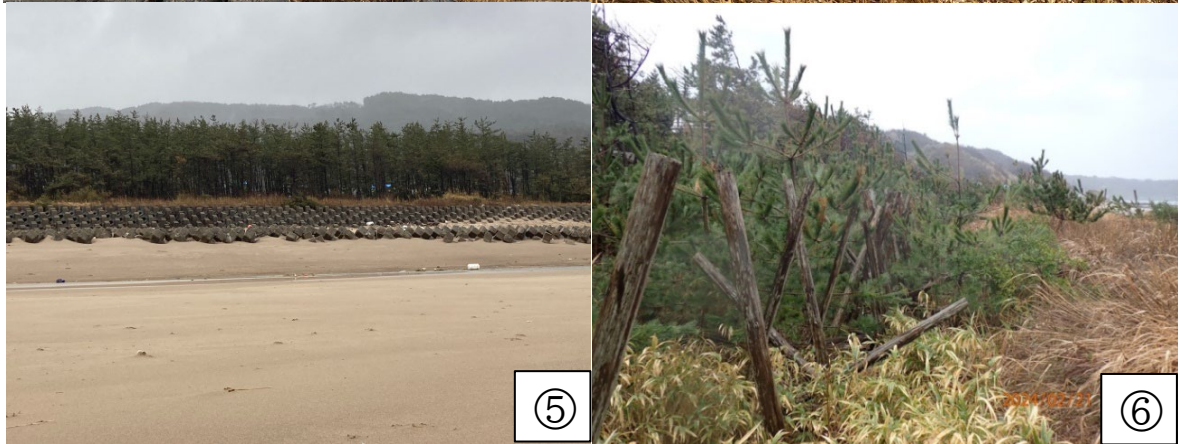
輪島市門前町池田浜地区(1) 2024年2月21日調査

- ①池田浜バス停の両側に成立する海岸林(保安林の指定の有無は未確認)。
- ②海岸林の林内(マツ枯れ処理木を確認)
- ③④浜の内陸側には消波ブロックが設置され、斜面はクロマツや広葉樹の低木林となっていた。
- ⑤砂浜側から海岸林を臨む。
- ⑥海側に面した、防風柵を伴ったクロマツ幼齢林は、潮風や強風の影響を受けて生育阻害を受けているように見えた。

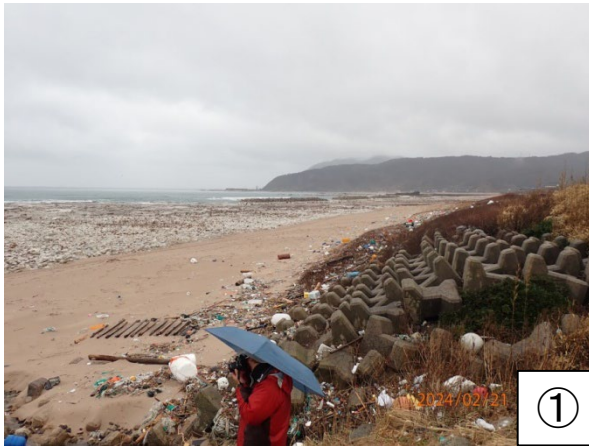
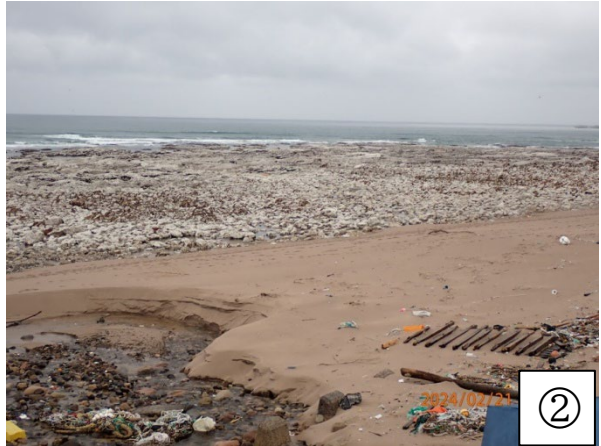
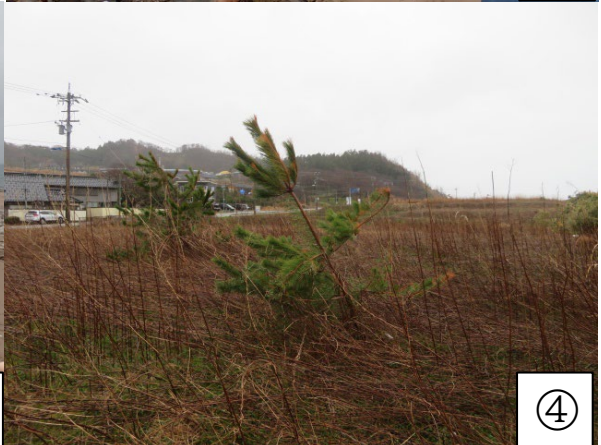
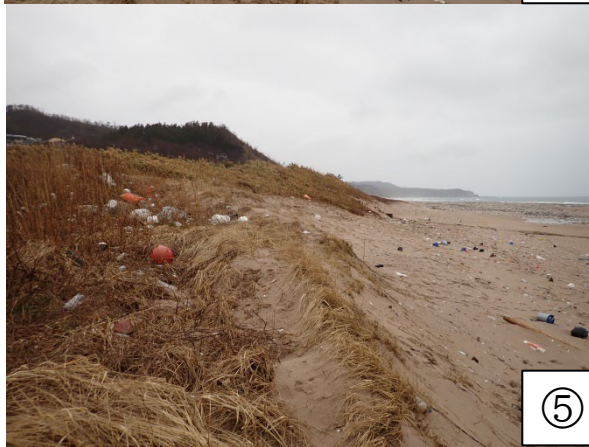
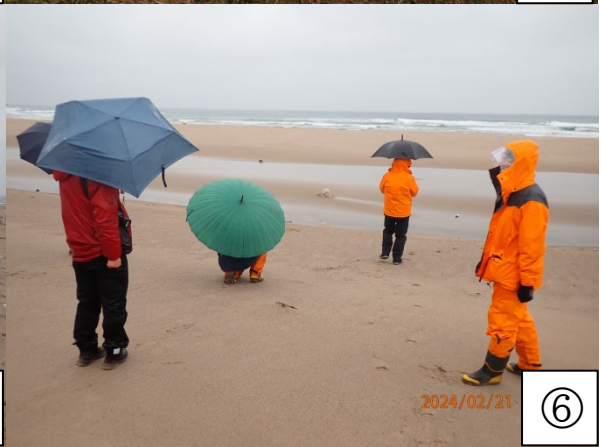
- ①②③砂浜幅も変化し、浜の乾燥化により飛砂が増加する可能性あり。
④道路より海側空き地では、強風によりクロマツ低木は傾倒し、葉も変色していた。
⑤消波ブロックが無い場所では、砂浜から続く斜面に海浜植生が成立していた。
⑥旧砂浜の海側には地下水の湧水流があり、その海側には新たに砂浜(リッジ)が出現した。

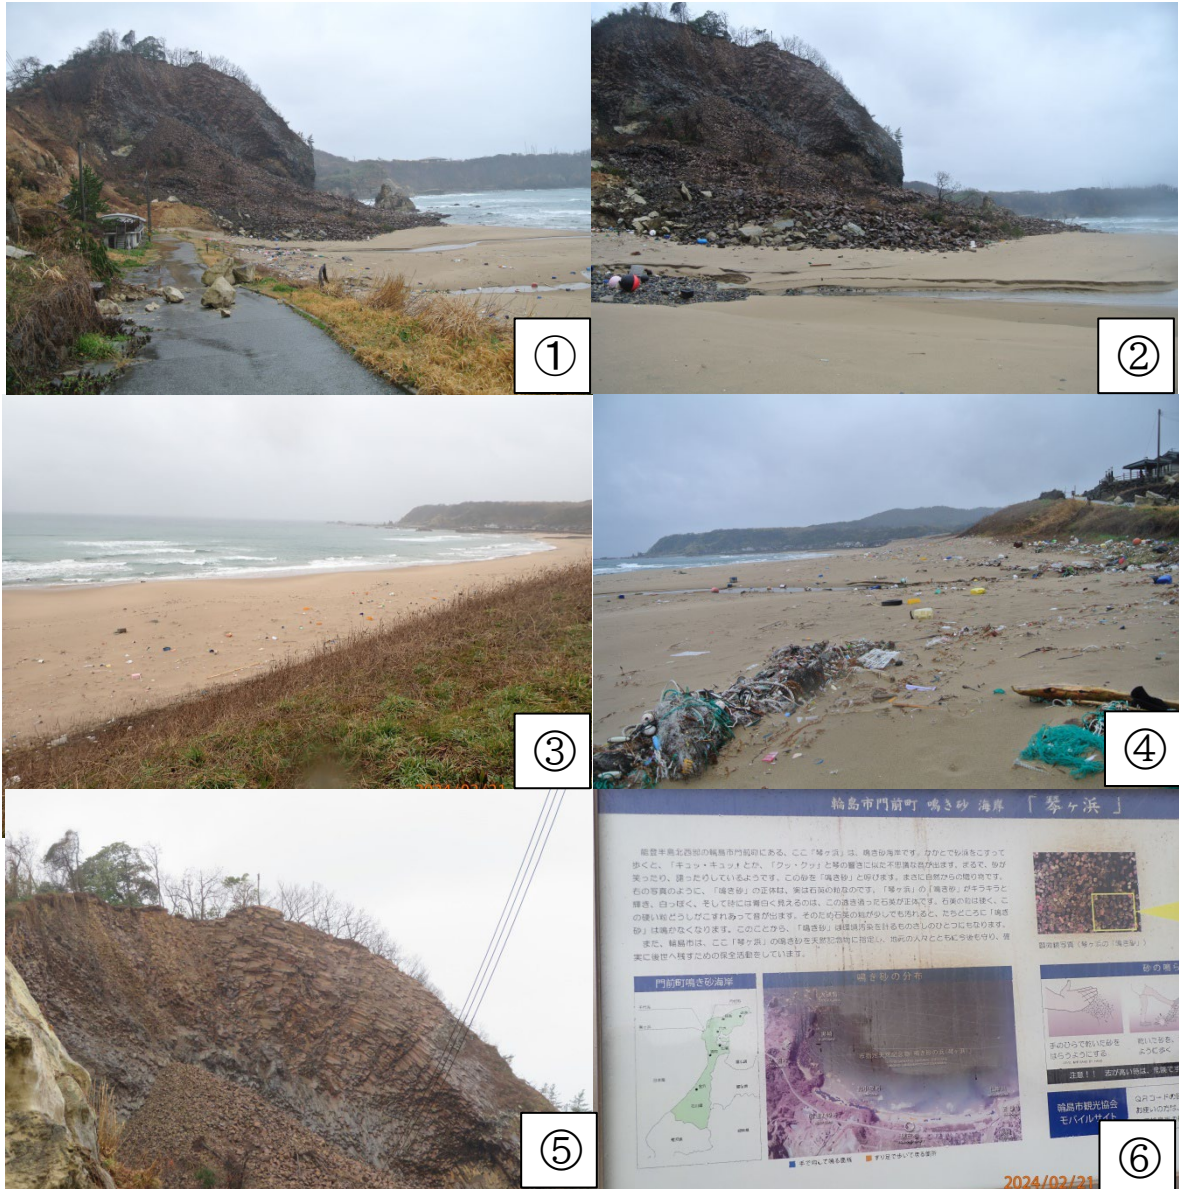
輪島市門前町劔地琴が浜 2024年2月21日調査

- ①②琴が浜海水浴場の南側にあった大きな山体が崩れ、崩落土砂が砂浜を分断した。
- ③④琴が浜には多くの漂流物があり、鳴き砂として有名な浜の早期の回復が待たれる。
- ⑤琴が浜駐車場裏の山体も崩落した。
- ⑥琴が浜の鳴き砂を説明する看板。
