平成 23 年東北地方太平洋沖地震津波における  
家屋破損程度からみた海岸林の評価  
—宮城県石巻市長浜の事例—

The Evaluations of Coastal Forest by Grade of the House Damage Caused by  
the 2011 off the Pacific Coast of Tohoku Earthquake Tsunami

- A case study of Nagahama, Ishinomaki, Miyagi Prefecture -

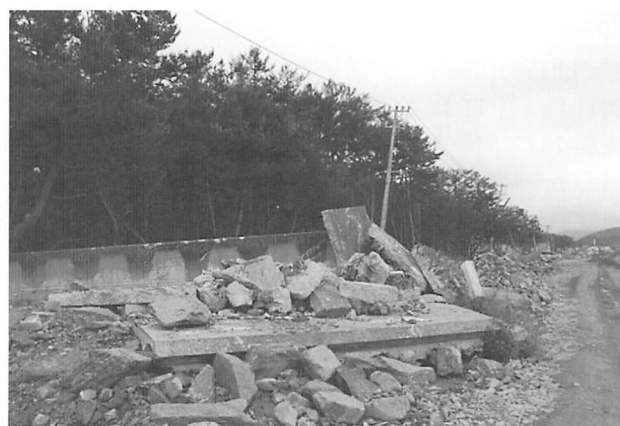
写真2：海岸林縁部（海側）に堆積した瓦礫（2011.8.23撮影）

津波による海岸林の被害をみると、前縁部には損壊した防潮堤や防潮堤背後の道路資材が津波によって入り込んだ。それらコンクリートなどの塊は、比較的小径の林縁木を押し倒したが、比較的大径木は樹皮に傷はついたものの倒れたり折れたりすることはなかった。また、林縁の樹木間隔が空いている部分では、自動車などの漂流物が林内に入り込んでい

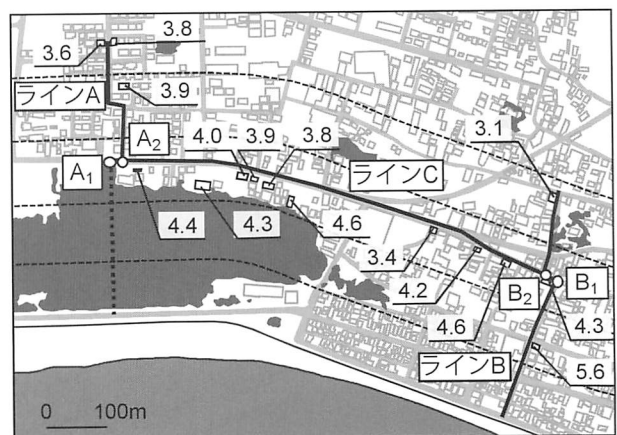
図7: 各調査ラインの測量重複地点の位置と周辺における津波浸水深 (m)

次に各ライン周辺で確認された浸水痕をみると、ライン A では浸水深が 3.6~3.9m で、ライン B では、B2 より海側では 4.3~5.6m、内陸側では 3.1m の浸水痕が確認され、海側から内陸側にかけてその値は減少した。ライン C では 3.4~4.6m の浸水痕が確認され、全般に一様の分布傾向であった (図 7)。この浸水痕について、地盤高測定の測量点と近かった 6 箇所地点の浸水高 (地盤高+浸水痕高) をみると、無林区で防潮堤から 100m 付近の地点では 7.9m、ライン C 沿いの防潮堤から約 250m の地点では一様に 6.4~6.9m、防潮堤から 400m 付近の地点では、有林区では 6.0m、無林区では 5.9m であった (図 8)。

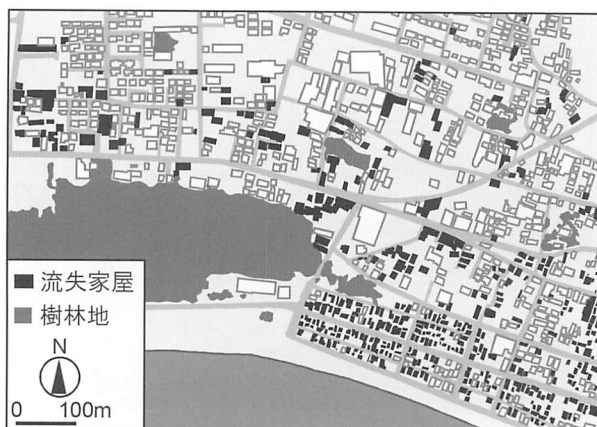
図9：流失した家屋の位置

流失した家屋の位置をみると、無林区側の海岸線に近い地区での数が多かった。また、海岸線の東側背

後 (脇部) でも多いことが確認された (図 9)。

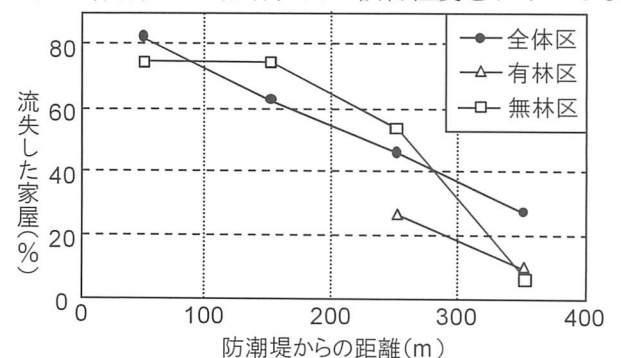
図10：流失した家屋の比率

次に流失した家屋の数の比率をゾーン毎にみると、全体区では防潮堤から最も近い 0~100m において 80%以上の家屋が全壊しており、内陸方向になるに連れてその比率は減少した。無林区と有林区とで比較すると、無林区では防潮堤からの距離が 200m までは全壊の比率が約 75%と同様の傾向で、その後内陸方向になるに連れて減少した。有林区は、防潮堤からの距離が 200~300m の範囲では約 25%と、無林区の約半分であった (図 10)。

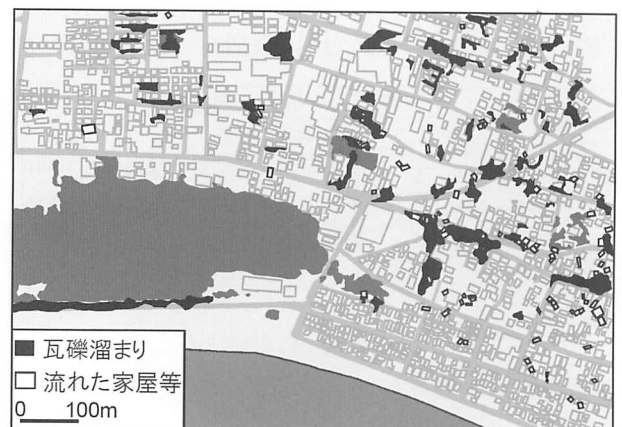
図11：瓦礫の溜まりや流れた家屋等の位置

そして流れた家屋や瓦礫溜まりの位置をみると、流れた家屋、瓦礫共に無林区の方が多く確認された (図 11)。

加えて，無林区の0~200mの範囲から流失した家屋は，単に流失しただけではなく，瓦礫となって漂流し内陸側の被害を拡大したと考えられた。すなわち，海岸林は土地利用を制限したことで，瓦礫の発生も未然に防いだことになる。

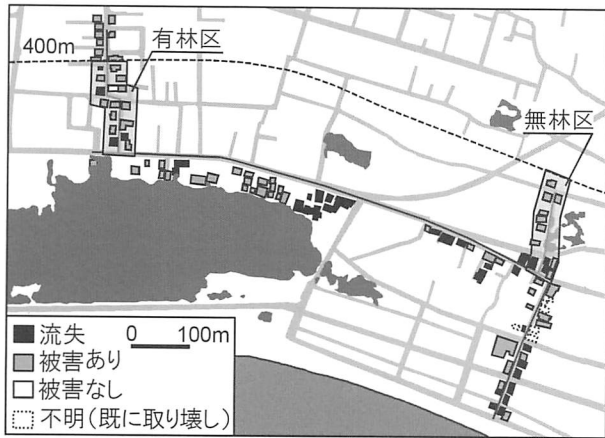
図12：家屋の被害状況

家屋被害調査の結果、ライン A において被害の無い家屋が 1 軒確認されたほかは全ての家屋で被害が確認された。ライン C では、海岸線のすぐ背後の家屋では窓破損 (1F)、壁破損 (1F) が多かったのに対し、無林区側ではその多くが全壊し、壁破損 (2F) も多かった。また、海岸線の端部の背後に位置した家屋はその多くが全壊していた。そしてライン B の前部分 (0~250m) をみると、全壊した家屋が多かったほか、空中写真調査では残存が確認された家屋でも、震災後に取り壊されて消失した事例も確認された (図 12)。

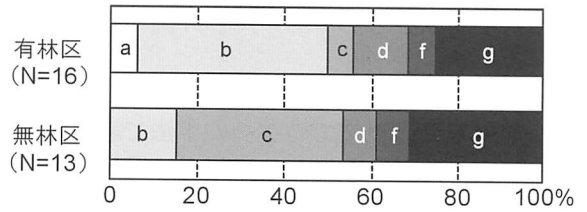
図13：有林区と無林区における被害程度の違い

り内陸側の部分で比較すると，両ライン共に窓破損(1F)から全壊まで確認された。その割合をみると，内閣府が定めた「平成23年東北地方太平洋沖地震に係る住家被害認定の調査方法[9]」の津波による住家被害の第1次調査において「全壊」と認定される基準(表1)に該当すると外見から判断できた家屋(「流失」，「壁(2F)破損」，「窓(2F)破損」，「屋根(1F)破損」が該当)は，ほぼ同程度であった。それ以外では，有林区では窓破損(1F)が多かったが，無林区では壁破損(1F)が多かったことが確認された(図13)。因みにその後の追跡調査(10月31日実施)では，全体において取り壊された家屋が増加していたほか，Aラインにおいて窓破損(1F)で建築時期が比較的新しいと思われる家屋が取り壊されていた事例も確認された。

今回の津波による被害程度を海岸林があった箇所(有林区)と海岸林がなかった箇所(無林区)とで比較した場合，両区とも同様の地盤高，平坦地形，津波の高さであったが，家屋の被害程度には，差があった。すなわち，有林区では比較的軽微な被害である窓破損(1F)が多かったのに対し，無林区ではそれよりも破損状況が高い壁破損(1F)が多く，有林区の方が家屋の被害程度は軽微であった。従って，海岸林の背後では津波の勢いはある程度弱まっていたと推定され，海岸林の波力減殺効果があったと考え

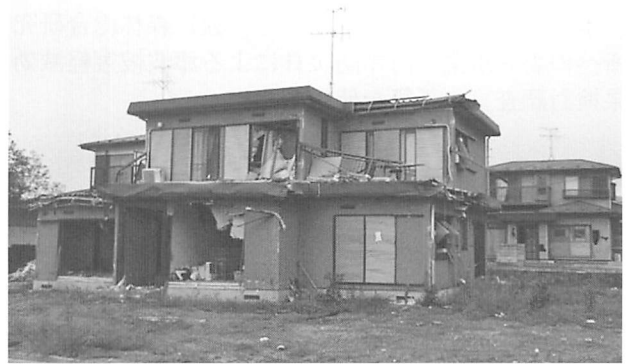
写真3：被害家屋(壁(2F)破損)の例(2011.9.30撮影)

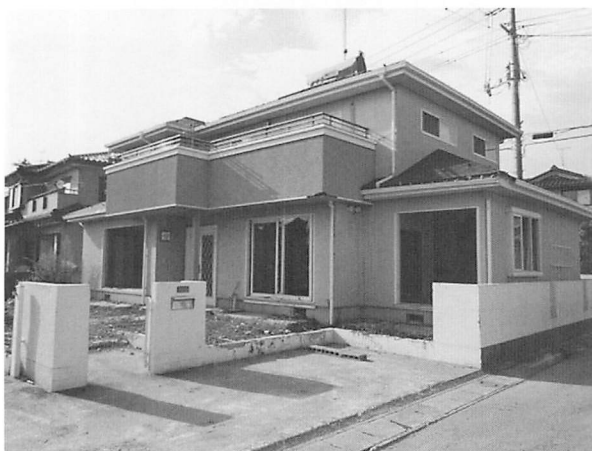
今回は空中写真と現地での2つの手法で家屋の被害程度を調査したが、震災から半年近く経過した時点での現地調査では、震災直後の空中写真では「残存」と判断された家屋が、実際には修復が不可能と判断されたためか、より安全な場所に転居するためか、取り壊されたものが確認された。調査時にも方々で家屋の取り壊し作業が進行中であり、取り壊された家屋は10月末の追跡調査ではさらに増え、被害程度が小さかった家屋の取り壊しも確認された(写真4)ことから、被害程度と実際に残存家屋が使用されるかどうかは別問題と思われることを付け加えておく。

写真4: 追跡調査で取り壊されていた家屋  
(窓(1F)破損)  
(2011.8.24撮影)
