## 東北地方太平洋沖地震津波における海岸林の漂流物捕捉効果

—青森県八戸市市川町の事例—

### Effectiveness of the coastal forest in stopping drifts from entering the residential area

- A case study of the *Pinus thunbergii* coastal forest in Hachinohe City Aomori Prefecture -

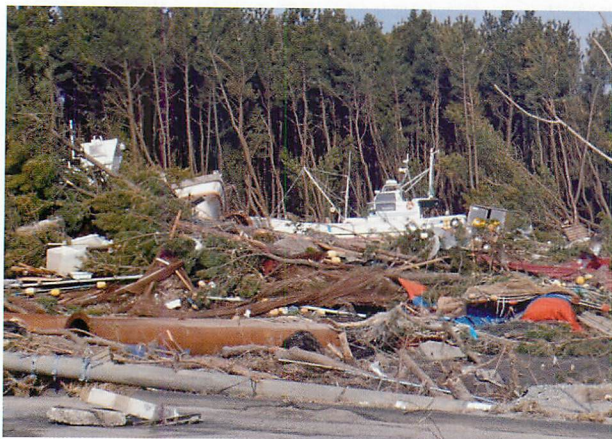
ここの特徴は、津波によって海岸林はなぎ倒されながらも、海から運ばれた複数の船舶を海岸林で止めたこと（写真1）と、その海岸林の内陸側に隣接する住宅地では、家屋が浸水したが流失すること

写真1 海岸林に捕捉された漁船  
(八戸市森林組合提供)

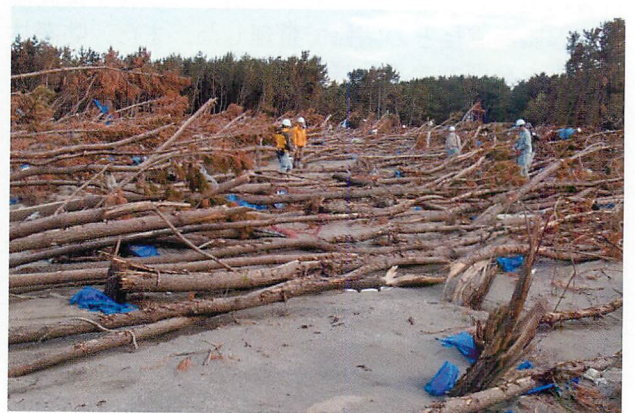
写真2 被害箇所での調査状況

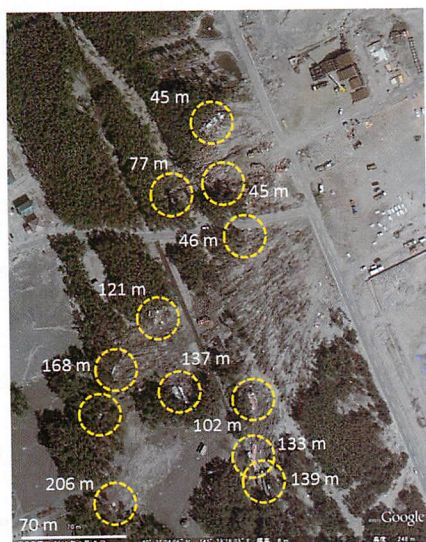
Google Earth の画像（画像取得日：2011 年 4 月 5 日）をみると、林帯がなぎ倒された範囲の内陸端の部分には、例外なく漁船などの船舶が入り込んでいることが確認できた（図 4）。海岸林に入り込んだ船舶数は、青森県の調べでは、3 トン級の漁船が 10 隻、ボート（船外機を付けるタイプ）が 10 隻、作業船が 2 隻であった。

図 4 漂流船舶等の捕捉箇所

海岸林がなぎ倒された端には例外なく船舶が入り込んでいたことから、船舶が流入しなければ、海岸林の被害はもう少し少なかったと考えられる。津波による樹木の被害について、首藤（1985）は津波浸水深と胸高直径との関係で整理しているが、それに今回の調査対象地について、首藤にならって、残存木については調査区の最小胸高直径を、被害木については最大直径を用いて、浸水深を 3.5 m として重ねると、各残存調査区内の小径木は曲線 I と II の間の「防潮林内部においても、洗掘に起因する倒伏が見られる」領域に位置した（図 5）。また、林内では洗掘ではなく堆砂が生じた。すなわち、首藤の図から予測されるよりも対象地の海岸林の耐性は高かった。

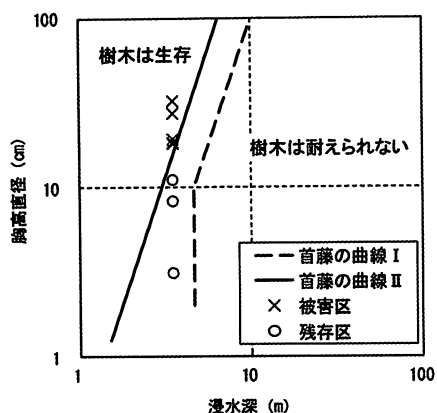
一方、船舶等が入り込んだことによってなぎ倒された調査区の大径木は、首藤（1985）の図の曲線 I の上方の「悪条件でないかぎり切断も倒伏もされない」領域に位置した。すなわち、船舶の流入という悪条件によって根返りや幹折れが発生したと考えられる。

図 5 林木被害に関する首藤 (1985)の図での位置づけ

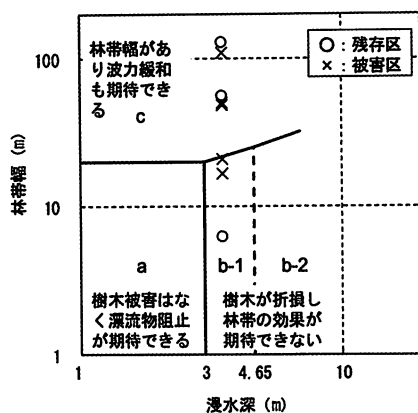
ただし、決して十分な林帯幅を持っていたわけではない。船舶は林内で止まったが、船舶の侵入方向によっては、すなわち、170 m に渡って倒れた方向が林帯幅の狭い箇所（幅 150 m）と重なってれば、船舶等は林帯を抜けていたと考えられるからである。今回の調査区（被害区、残存区）について、前縁から調査区中央までの距離を林帯幅と見なして被害の有無を首藤（1985）の図に重ねると、対象海岸林では、漂流物の捕捉だけでなく波力減殺効果も期待できる領域においても海岸林がなぎ倒されたことになる（図 6）。これは、漂流物の影響が格段に

図 6 林帯幅に関する首藤 (1985)の図での位置づけ

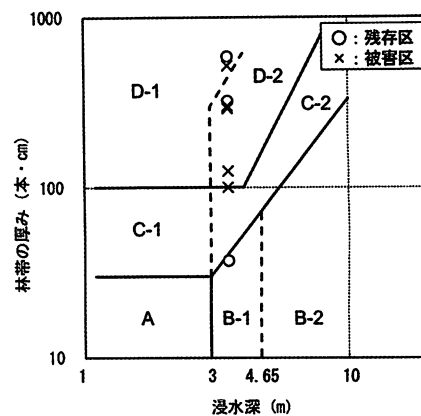
図 7 林帯の厚みに関する首藤 (1985)の図での位置づけ

首藤 (1985) は、また、林帯幅に立木密度、胸高直径を加味した林帯の厚みと防潮林の効果との関係を整理している。この防潮林の効果は、林帯後方への波力減殺効果のことであるが、この図は、林帯の厚みと林帯の被害との関係を示していると捉え直すこともできる。そこで、各調査区の中央までの林帯の厚みを求め、今回の調査区 (被害区、残存区) について首藤 (1985) の図に重ねた (図 7)。被害区域は、D-2 領域を中心に C-2、D-1 領域に位置づけられた。今回の場合、浸水深は等しいとしているので、違いは調査区の位置で決まる林帯の厚みによるものである。

首藤 (1985) は、各領域での樹木被害を次のように整理している。すなわち、C-2 領域では、林帯内に何らかの被害が生じ得るが、防潮林が完全に破壊されるような大規模なものではない。D-2 領域では、林帯内で表土浸食が生じるが、背後地では流勢や浸水深が軽減され、防潮林のない場合に比べて被害が緩和される。D-1 領域では、よほどのことがない限り林帯内の被害は発生せず、発生する場合も樹木が流体力に耐えかねてではなく、また、樹木周辺に生じる洗掘孔が大きくなるからでもない。地形や土質の悪条件で洗掘・浸食が生じることによる。これに対して、被害区域では樹木は完全になぎ倒されているわけであるから、首藤 (1985) の図で予想される被害程度を格段に上回っている。このことから、漂流物の影響が格段に大きかったことを示している。
