## 津波による攪乱を受けなかった三陸南部の八景島と椿島の照葉樹林

## Evergreen broadleaved forests undisturbed by tsunami 2011 on Yakei and Tsubaki Island in southern Sanriku coast

**要旨:** 原生に近い成熟した照葉樹林が成立している三陸南部の八景島と椿島において、東北地方太平洋沖地震による津波の被害調査を2011年11月に行った。最高点の標高が79mの八景島だけでなく、標高29mの椿島でも津波による攪乱の影響は汀線に近い低木の物理的損傷だけで、タブノキを主とする大部分の照葉樹林は林床も含めて大きな攪乱の痕跡は認められなかった。

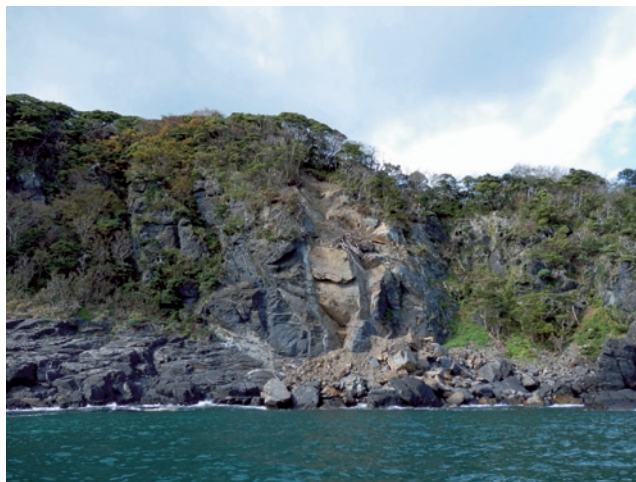
現地調査で東側の斜面に大規模な斜面崩壊が1か所認められた（写真1）。地元の漁師が地震直後で津波前に崩壊地を見ていることと崩壊の形態から、これらの斜面崩壊は東北地方太平洋沖地震によって起

写真1. 八景島の東海岸の斜面崩壊地。  
（2011年11月9日撮影）

きたものと推察される。

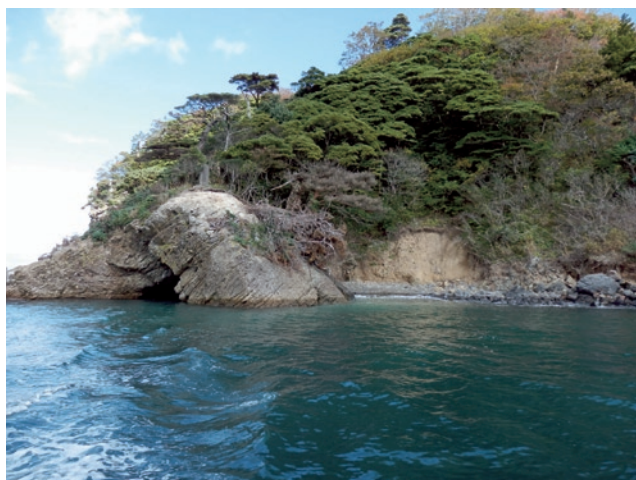
写真2. 八景島の南端の根元が洗掘されて枯死した岩盤上のアカマツ。上部のタブノキはほとんど影響を受けていなかった。

八景島は急峻な崖地の上部の海拔約30m以上の台地上に大部分の森林が成立している。雄勝町の津波浸水高が15.5mであったことから、これらの森林に津波が到達したとは考えにくい。実際に島内全域の調査でも、この台地上の森林内には津波到達の痕跡も津波による被害もまったく認められなかった。ただし、島の南端の海拔約8mの岩盤上のアカマツの根元が洗掘されてめくれあがり、アカマツが根元から崩落して枯死していた(写真2)。この1か所だけが津波によると思われる攪乱であった。

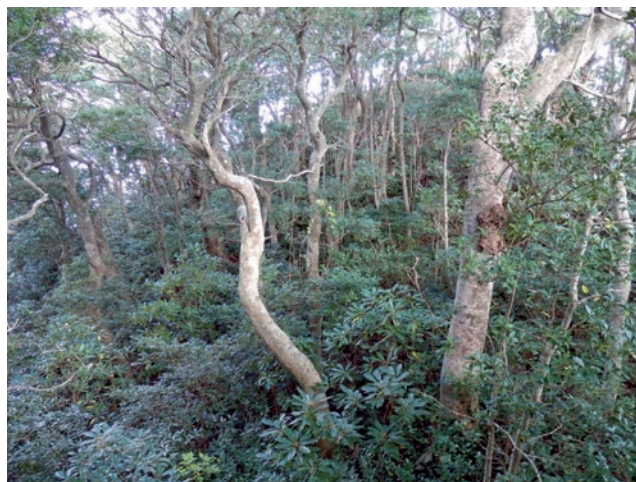
写真3. 八景島の台地上のモチノキ優占林の林内の様子。

2011年夏季に撮影された国土交通省国土地理院の被災地域の空中写真(電子国土 Web システム版, [http://www.gsi.go.jp/johofukyu/hisaichi\\_etsuran.html](http://www.gsi.go.jp/johofukyu/hisaichi_etsuran.html))で、島の上部の林冠の一部に褐変しているところが認められたことから、11月の現地調査でその地域を精査した。褐変した林冠が認められた場所は常緑高木のモチノキが優占する場所と考えられたが、その時点で褐変した林冠は見られず、林内も変わった様子は認められなかった(写真3)。また、震災以前の写真やその後の写真でいずれも褐変した林冠は見られなかったことから、地震や津波が何らかの影響を及ぼした可能性も否定できないが、影響があったとしても一過性であると思われる。

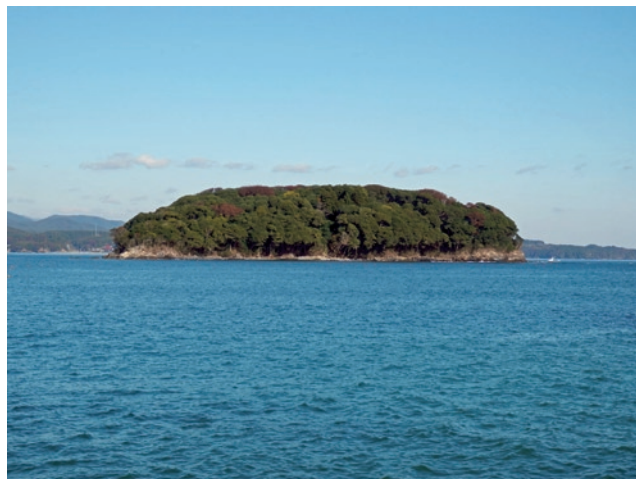
写真4. 津の宮から見た椿島の全景。点在する褐色の樹冠は紅葉したケヤキ。(2011年11月10日撮影)

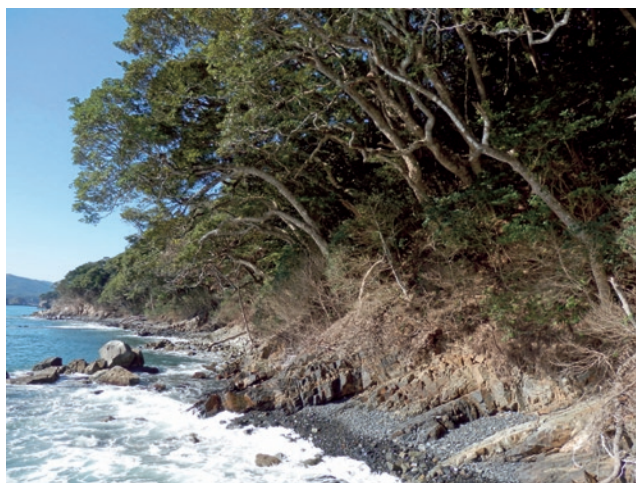
最も目立った被害は、汀線近くの標高の低い場所に生育しているトベラやヤブツバキなどの常緑低木の多くの葉がなくなっていたことである。島の北海岸と南海岸では海拔5mほどの高さまでに限られていたが(写真5)、島の東海岸は海拔約15mまで(写真6)、南西端は海拔約10mまで失葉の範囲が広がっていた。これらの樹木を観察すると、枝が折れているものも多く、残った葉は褐変していないことから、塩水害による生理的な落葉ではなく、津波の物理的な作用によるものと推察される。

写真5. 椿島の南海岸。海拔約5mまでに生育するトベラやヤブツバキなどの低木の葉の多くがなくなっていたが、高木のタブノキは影響を受けていなかった。

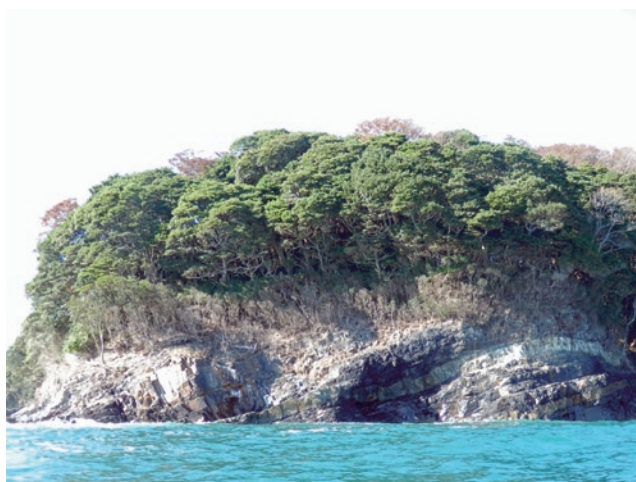
写真6. 椿島の東海岸では、海拔約15mまでの低木の葉がなくなっていた。

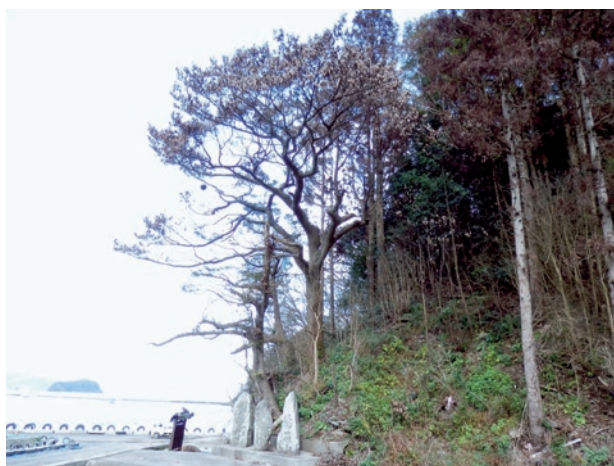
た斜面に生育するタブノキの多くが被害を受け、葉の褐変や落葉の被害が多く、小径木では枯死する個体も多く観察されている（写真 7, 8）。同じ地域で、このように津波による被害に大きな差が生じたのは、津波の浸水時間などの条件が本土と島では異なっていたことが原因である可能性があるが、確認することはできなかった。

写真 7. 葉が褐変したタブノキ大径木。その後幹からは多数の萌芽枝が発生した（石巻市雄勝町名振にて 2011 年 11 月 9 日撮影）。

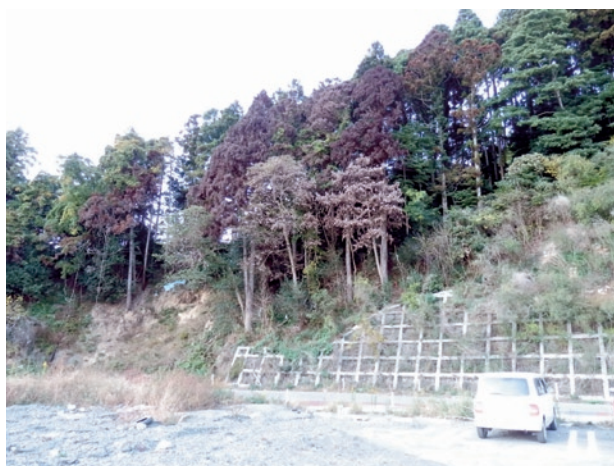
写真 8. 多数のスギとともに枯死したタブノキ小径木（中央手前，南三陸町志津川にて 2011 年 11 月 10 日撮影）。
