## 2011年東北地方太平洋沖地震津波による仙台平野の海岸林被害と地下水深度及び立木サイズとの関係

Relationship of coastal forest damage in the Sendai Plain caused by the 2011 off the pacific coast of Tohoku Earthquake Tsunami between depth of groundwater and tree size

Koichi Watanabe<sup>1\*</sup>, Hiroshi Ebina<sup>2</sup>, Kazushi Furukawa<sup>3</sup>, Hideaki Horigome<sup>1</sup>, Kazuhiko Otsuki<sup>1</sup>, Mitsuru Ueno<sup>1</sup>, Tomohiro Miyashita<sup>1</sup> and Tomoki Sakamoto<sup>4</sup>

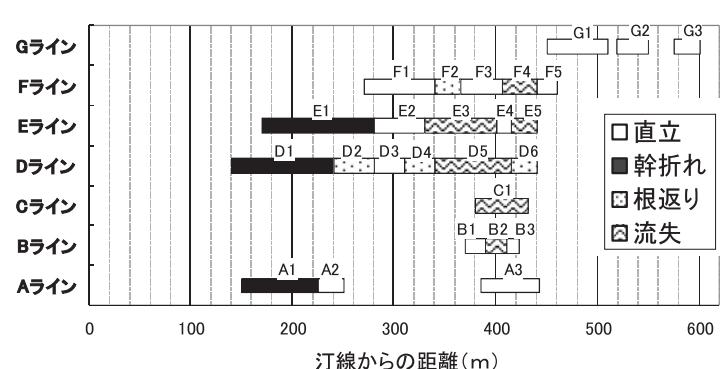
図 4 調査ラインの汀線からの位置と被害形態

各調査ラインの汀線からの位置と被害形態を図4 に示す。また各区間のマツ残存木の被害形態別の立木本数を図5 に示す。汀線からの距離でみた場合、A ラインは海岸林前線部の 150 m 地点(BP)から 22 m 地点まで地際からの幹折れ倒伏が続き(A1), その内陸側から工事のため伐採された区間までの間は直立した残存個体が混在していた(A2)。工事区域になっている箇所の上層木のマツは、津波直後の Google Earth の画像(2011年3月14日撮影)から判読するとほとんどが残存していた。工事区域の内陸側のマツは被害が少なく直立していた(A3)。

B ラインは 370 m 地点(BP)から 390 m 地点までのマツが残存し(B1), 390 m から 410 m 地点には残存個体

も確認されたが多くの流失した痕跡があり(B2), 410 mから420 m地点では直立木が残存していた(B3).

Cラインは一部に直立木も存在するが、根返りのため流失した痕跡が多かった(C1).

Dラインは140 m地点(BP)から比較的若い林が続き、240 m地点まで幹折れ等によって倒伏していた(D1). 一部の根返り区間を挟んで(D2), 280 mから310 m地点のやや地盤高が高い箇所では胸高直径20 cm以上の太いマツに変わり直立していた(D3). その内陸側から再び根返りが多くなり(D4), 340 m付近からはほとんどのマツが根返りによって流失していた(D5). 415 m付近からは根返りが多く、胸高直径20 cmを超える太いマツのみが残存していた(D6).

Eラインも170 m地点(BP)から若い林分が続き、280 m地点まで幹折れが多かった(E1). その内陸側は地盤高が1 m程度高くなっているが、数本の直立した残存木が存在した(E2). 330 m地点より内陸側の低地のマツはほとんどが根返りによって流失し(E3,E5), 部分的に直径25cmを超える数本のマツが残存していた(E4).

Fラインは270 m地点(BP)から340 m地点まで直立木と被害木が混在していた(F1). 340 mから365 m地点は凹地で根返りしていた(F2), その内陸側は再び直立木が残存していた(F3). 406 m付近に水路が通っていて、その後背部には流失した区間があり、420 mから440 mの間はそれらの流失したマツのガレキが堆積している部分であった(F4). そこから内陸側のマツ林は外見上ほとんど被害を受けていなかった(F5).

GラインのBP(450 m地点)は貞山運河の内陸側堤防であり、EL+2.8 mの堤防から約2.2 m下りると、内陸側はEL+1.0 m未満の低地であった. ライン上の上層木はほぼ直立して残存していた(G1~G3). 510 mから520 mの間と550 mと580 mの間は一段さらに低い凹地で、津波前のGoogle Earthの画像(2010年4月4日撮影)でも無立木地であった.

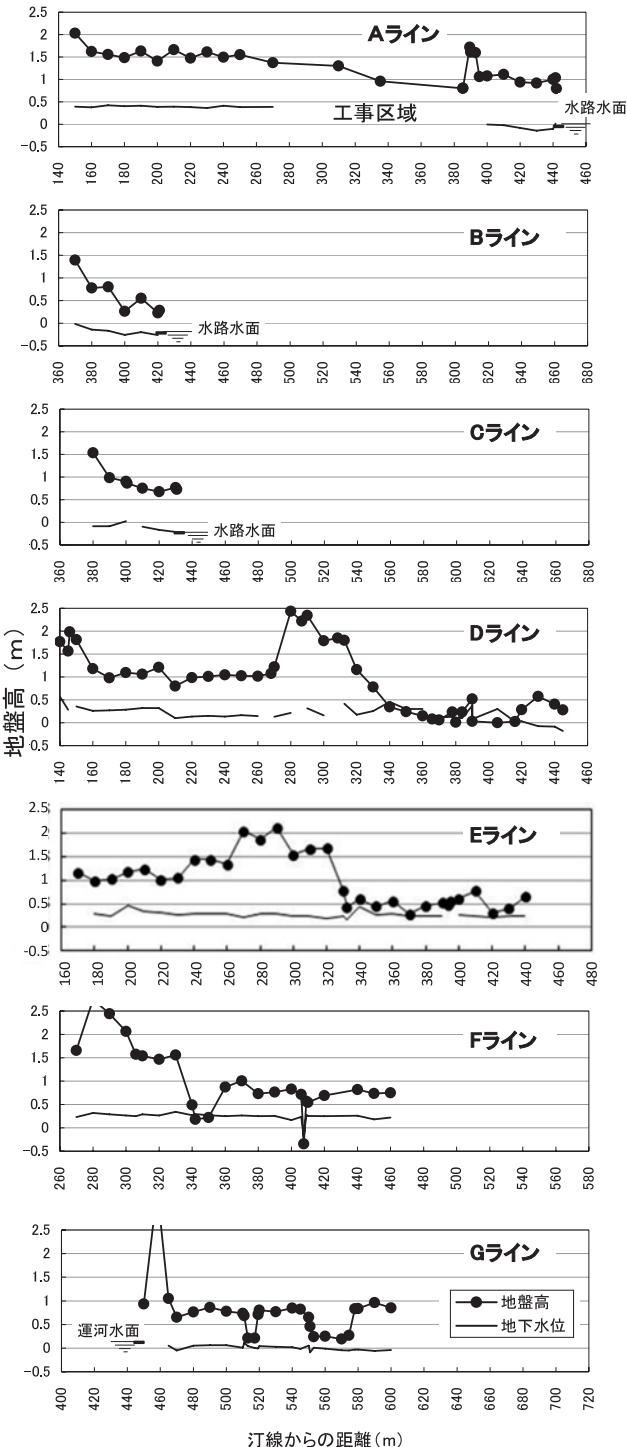
図6 各調査ラインの地盤高と地下水位

水準測量と地下水位の測定結果を図6に示す. 調査ライン上の地盤高は、貞山運河の堤防(Gラインの

450 m付近)を除けば2.5 m未満で全体的に起伏に乏しい. それぞれのラインにおいて、同じ測定日の地下水位は地表の起伏に関係なく一定で、汀線から内陸方向にかけての地下水位はほぼ平面であることが観察された.

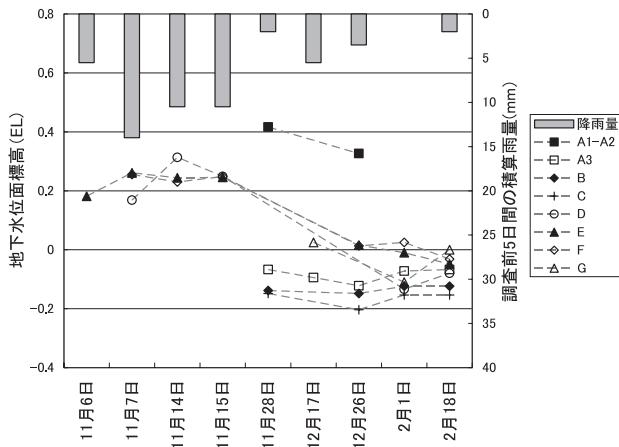
図 7 地下水位の変動と降雨量の関係

各測定日の地下水位と測定前5日間の積算雨量を図7に示す. 地下水位は測定前の降雨によって変動しているが、調査期間中における最高水位は、EL±0 ~0.4 m付近であった. ただし水路に隣接するA3区間、B及びCラインの最高水位はEL-0.1 mの付近であったが、これは隣接する水路の水位とおおむね一致し

た。この値は、同じ測定日のA1～A2区間の地下水位よりも約0.5 m低く、水路の存在が地下水位を低下させていることを示している。

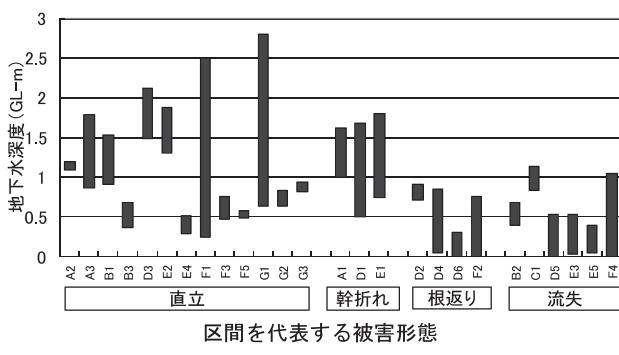
図 8 各区間の地下水深度

測定期間に観測された最高地下水位から求めた区間別の地下水深度の範囲を図8に示す。地下水位は各ラインともほぼ水平であるため、地面の起伏が大きいと地下水深度の範囲は広くなる。根返り区間と流失区間の地下水深度は概ね1.0 m未満であり、中でも流失区間は0.5 m以下の区間が多かった。幹折れ区間の地下水深度はそれよりも深かった。しかしその一方で、直立区間の中には地下水深度が浅くても根返りを起こさなかった区間も存在した。例えば、根返りした区域の中で縞状に残った林帶部分に設定したFラインやGラインの地下水深度は1.0 m未満の部分が多かった。これらのラインの現地踏査では、ライン上の根返りしていない箇所とラインに隣接した根返りした箇所とでは地盤の高さには差がなかった。このため、ライン周囲の林帶が縞状に残存した理由は、地下水位が周囲よりも深かったためではないと考えられた。

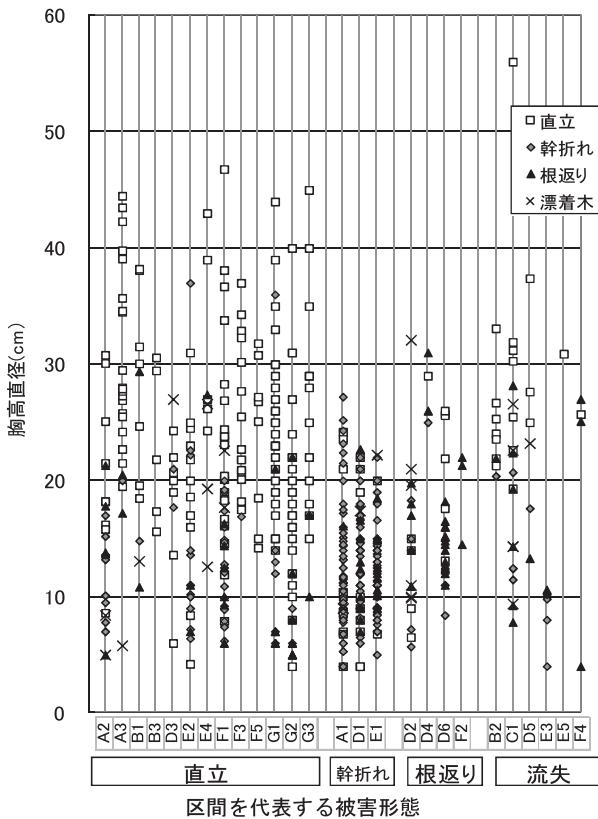
図 9 各区間ににおける出現個体の胸高直径

各区間における出現個体の胸高直径を図9に示す。直立区間では、胸高直径が20 cm以上の個体の多くは被害が少なく、それより小さいサイズの個体には幹折れや根返りの被害が多くあった。ただし、残存帶に設定したFラインとGラインでは、胸高直径15 cm程度の個体でも被害を受けずに残存していた。幹折れ区間は直立区間と比較して胸高直径が20 cmを超える個体が少なく、そのほとんどが被害を受けていた。根返り区間と流失区間においては胸高直径が20 cm未満の個体が少ないが、これは流失したマツが多いためと推測される。

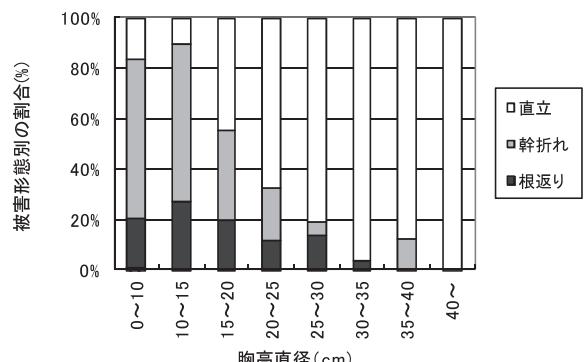
図 10 胸高直径階ごとにみた被害形態の出現割合

胸高直径階と被害形態の関係を図10に示す。幹折れは幹が太くなるほど少なくなるのに対して、根返りは胸高直径が30 cmぐらいまでは太さに関係なく同じぐらいの割合で起こっているように見える。しかし、これは前述したように小径の個体が流失してしまったために、胸高直径が20 cm未満の根返り個体の割合が相対的に小さくなっていることが考えられる。胸高直径が20～25 cmでは直立個体の割合が60%を超え、25～30 cmでは80%を超えた。胸高直径40 cm以上では100%であった。

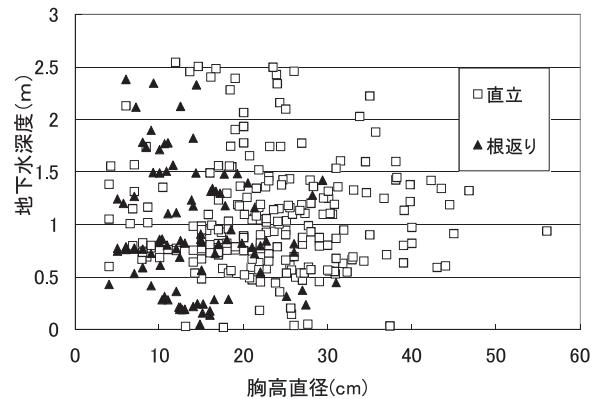
図11 根返り木の胸高直径と地下水深度の関係

根返り木と直立木の胸高直径と地下水深度を図11に示す。その結果、直立木が地下水深度にかかわらず胸高直径5~50 cmの範囲に分布したのに対し、根返り木は胸高直径20 cm以下に多く分布していた。よって地下水深度が同等であれば、胸高直径が大きくなるほど根返りは起こりにくかったことになる。これは、直根の伸長は地下水によって制限されていたが、胸高直径が大きい個体は水平根が広範囲に太く発達していたために相対的に支持力が大きかったためと推測された。この図より地下水深度が1.0 m以上の場所では、胸高直径が20 cm以上の個体はほとんど根返りしなかったと判断される。しかし地下水深度が1.0 m未満の場合は、大径の個体でも根返りした事例が多く確認された。

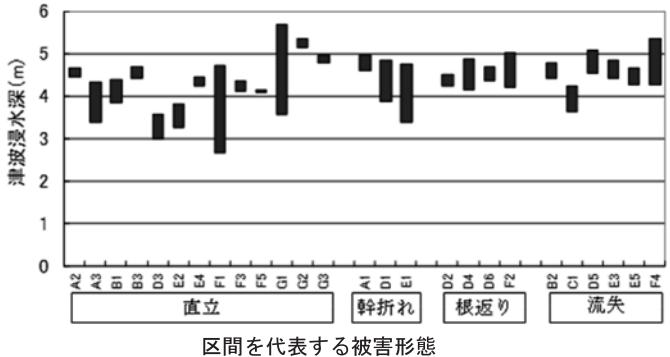
図12 各区間の津波浸水深の範囲

計算した各区間の津波浸水深の範囲を図12に示す。幹折れ区間は汀線側に位置しており、やや地盤高が高い。逆に根返り、流失区間はどちらかというと内陸側に位置しており、地盤高が低い。このため幹折れ区間と根返り・流失区間の間には津波浸水深の明らかな差は認められず、どちらも概ね3.5 m以上であった。

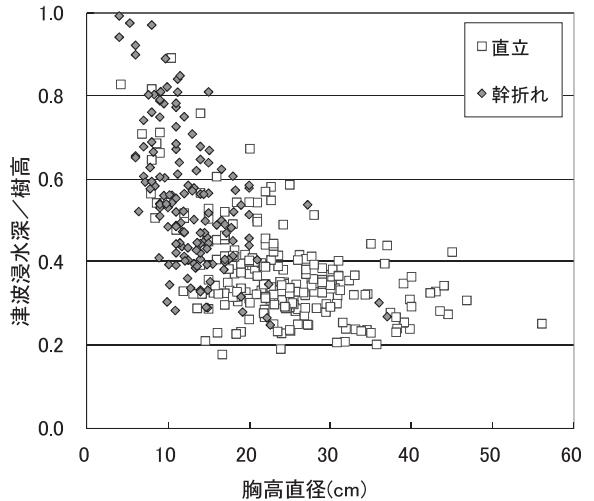
図13 幹折れ木の胸高直径と津波浸水深の関係

次に樹高に対する津波浸水深と胸高直径の関係について幹折れ木と直立木の比較を図13に、根返り木と直立木の比較を図14に示す。3.4で述べたように、胸高直径が20 cmを超える個体は幹折れ木が少なく、樹高に占める津波浸水深の割合が0.6近くでも直立している個体がある。それに対して胸高直径20 cm以下では0.3あたりから幹折れが起こり始め、

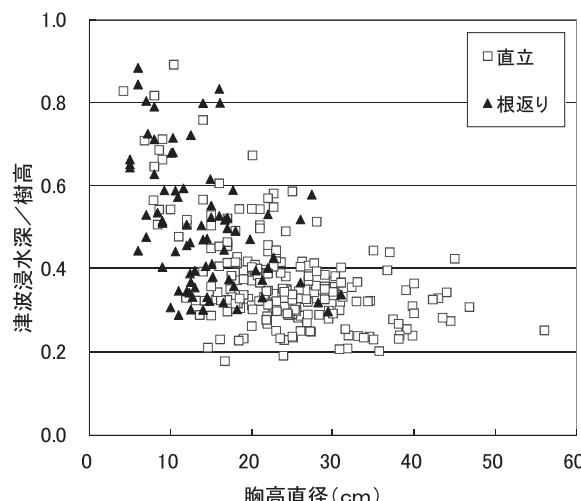
図 14 根返り木の胸高直径と津波浸水深の関係

0.4以上ではほとんどが幹折れの被害木であった。一方根返り木では、幹折れと同じく樹高に占める津波浸水深の割合が0.3ぐらいから根返りが起こっていた。しかし幹折れほど津波浸水深及び胸高直径の関係は明瞭ではなかった。おそらく根返りの発生には、地下水深度つまり根系の深さが大きく関係しているためであると思われる。

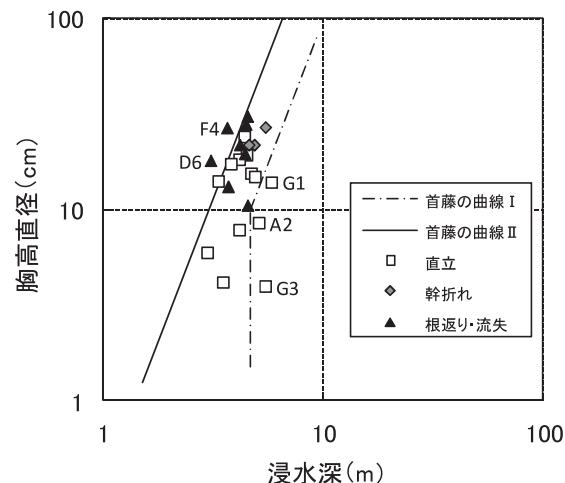
図 15 被害要因に関する首藤の図 (1985) での位置づけ

首藤（1985）は過去の津波に関する海岸林被害の報告書を基に津波浸水深と胸高直径の関係を示している。図15はこれに今回の調査結果を重ねたもので

ある。首藤にならって直立区間では、区間内の直立木の最小胸高直径と浸水深をプロットし、幹折れ、根返り、流失区間ではそれぞれの代表的な被害形態を示す被害木の最大胸高直径と浸水深をプロットした。この図において曲線Ⅰの右側領域は、「樹木が津波に対し全く無効果」つまり、樹木が耐えることができない領域である。逆に曲線Ⅱの左側の領域は、悪条件でない限り切断も倒伏もされない領域であり、両曲線に挟まれた領域は「防潮林内部においても洗掘に起因する倒伏がみられる」領域である。直立区間のうち、G1, A2, G3 は曲線Ⅰの右側にプロットされており、これらは首藤の図から予測されるよりも耐性が高かったと判断される。しかし、G1 と G3 区間の生育条件は周囲の根返り・流失している林分と同じであると推測されることから、被害を受ける条件にあるが、波力が何らかの理由で弱まつたことによって被害を免れた区間であると考えられる。また A2 についても胸高直径 10 cm 以上の幹折れ被害木が混在していたことから、これらの区間が特に耐性が高かったとは言い難い。一方、F4(流失区間)と D6(根返り区間)が曲線Ⅱの左側にプロットされている。これらは首藤の整理では胸高直径と浸水深からは安全とされた領域にあるが、いずれの区間も地下水深度が 0.5 m 未満であり、極めて浅かった。この結果は根系の生育条件が悪く、首藤が想定したよりも耐性が低かったことを示唆している。

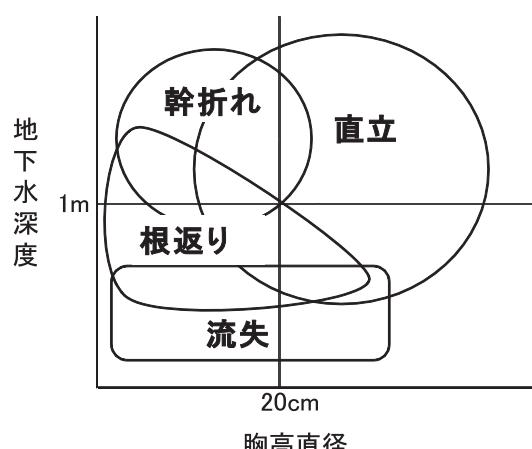
図 16 被害形態と要因のまとめ

以上の結果から本調査における被害形態と地下水深度及び胸高直径の関係について図 16 のようにまとめることができる。地下水深度が 1.0 m 未満の範囲では根返りが起こりやすく、その一部は流失した。また地下水深度が 1.0 m 以上であっても胸高直径が 20 cm 未満の範囲においては根返りと幹折れが重なって発生した。根返り、幹折れともに胸高直径が大きくなるほど少なくなった。なお被害が発生し始めた津波浸水深は樹高の 0.3 倍程度だった。

仙台平野は砂丘と浜堤の後に堤間湿地を有しているが、今回この湿地に生育していた樹木が根返りして家屋や田畠に流失した。今後の海岸林造成では少なくとも流木被害を起さず、かつ漂流物を内陸側に流さないように林内に止める構造にする必要がある。地下水深度は根返りの発生と関係が強く、今回の調査では地下水深度が 1.0 m 以下の部分において、根返り若しくは流失が起っていた。このことから盛土による植栽基盤厚は 1.0 m 以上を一つの目安とすることができる。ただし、地震によって調査地周辺が 25~30 cm 地盤沈下していることや雨の少ない冬季に水位を観測したことを考えると、地下水深度は最低でも 1.5 m は必要と考えられた。

さらに、水路が地下水位の低下に働いていたことから、一律に平坦に盛土するよりも排水されやすい多重堤構造にして頑健な樹幹を有するマツの林帯を造成し、漂流物の流出を阻止できるように計画することが有効であると考えられた。
