平成23年（2011年）東北地方太平洋沖地震で発生した津波が 仙台市井土地区の海岸林に及ぼした影響

—防潮堤と海岸クロマツ林の被害との関係—

The influence of the tsunami caused by 2011 off the pacific coast of Tohoku earthquake in Ido, Sendai-city

- Relation between coastal embankment and damage to coastal forests -

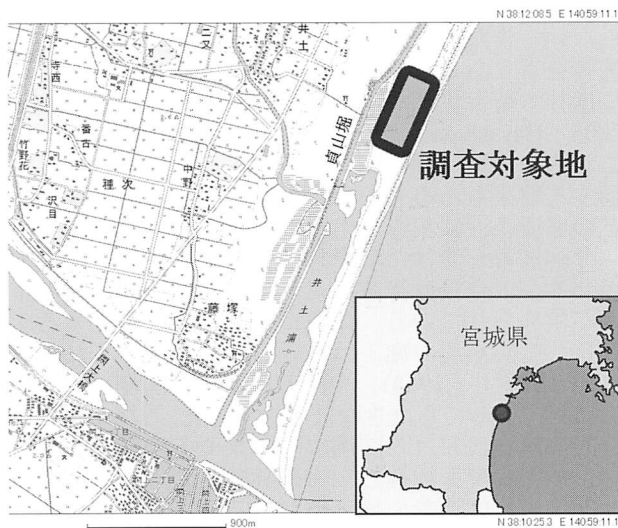
図 1 調査対象地

林を調査対象とした（図 1, 2）。本調査対象林は砂丘未熟土に人工造林されたクロマツ林で、クロマツ以外の樹種は少数のニセアカシア以外ほとんど見られなかった。また、クロマツの大部分は個体サイズがほぼ同一であった（約 15 年生）ものの、貞山堀付近の一部には大径のクロマツが生育していた。

本調査対象林の汀線側には T.P.+4 m の防潮堤が設置されていた。一方、調査対象林の内陸端から貞山堀の区間は井土浦に連なる后背湿地帯となっていた。調査地の地盤高は T.P.+0.3 ~ 2.8 m であった。

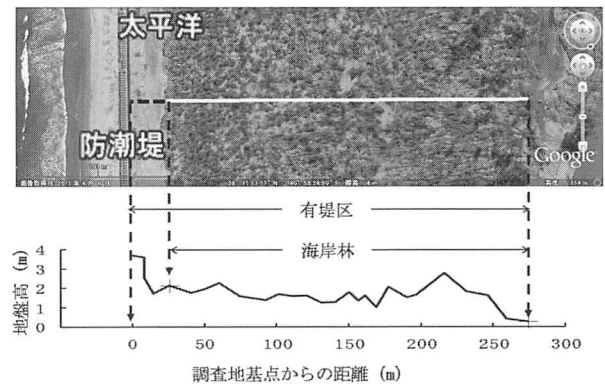
図 4 調査区の概況（有堤区）

防潮堤の后背地（以下「有堤区」とする）、防潮堤が存在しない部分（以下「無堤区」とする）、両者の中間部（以下「中間区」とする）の 3 区域に調査区を設置した（図 3~6）。調査はベルトトランセクト法によって行い、調査区の大きさは汀線側からクロマツ林の内陸側の林縁部まで 3 調査区とも約 250 m、幅は 4 m とした。なお、調査区の基点は無堤区と中間区は汀線とした。また、有堤区では防潮堤が今回の地震によって一部沈下していることや、防潮堤の海側に波消ブロックが設置されていたため基点を防潮堤とした。調査区の長辺は汀線と直交するように設置し、互いに平行になるようにした。

また、有堤区を含め、今回設定した3調査区内のクロマツのほとんどの個体は傾斜あるいは倒伏していた。そして、それらの先端はいずれも西北西方向を向いていた(図4~6)。

クロマツ林では集団枯損の発生(小田, 2001)や成長不良(川名, 1966)となることが報告されている。本調査地は貞山堀および井土浦という湿地に近接していることや、地盤高がT.P.+2 m程度と低いこと(図4~6)から地下水位が高いと推察されるが、このことが垂下根の形成を阻害したと考えられる。

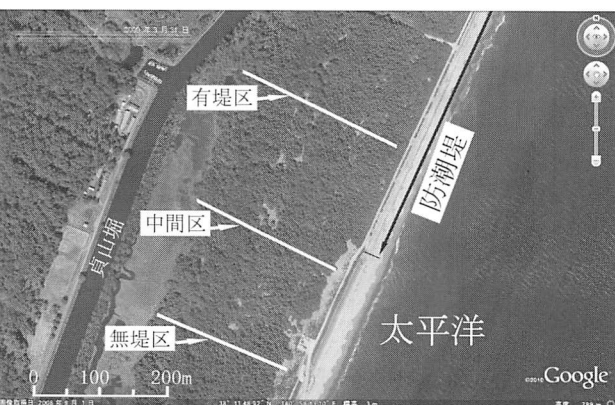
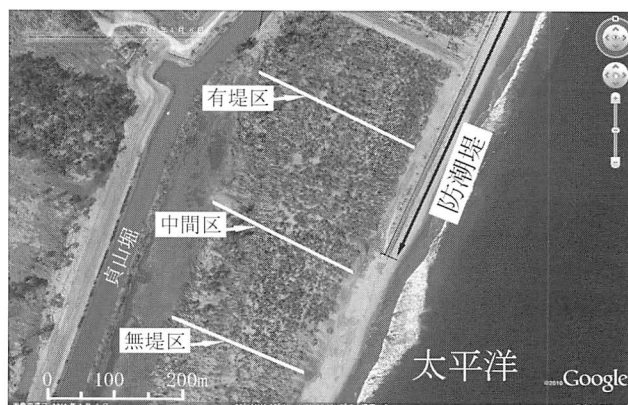
図7 被災前(2008年:左)と被災後(右)の状況(Google Earth)

被災前と被災後のクロマツの状況を表2、図7に示した。被災前のクロマツの密度は2100~2400本/haであった。これに対し、被災後のクロマツの残存密度は920~1260本/haであり、被災前から840~1410本/ha減少していた。また、根鉢の流出数を明確にす

したクロマツの位置は有堤区が基点から 30 m と最も汀線に近く、中間区、無堤区は両者ともほぼ 60 m であった。しかし、被災前から中間区と無堤区には海岸林と汀線の間は無立木地が存在しており(図7)、最も汀線側に存在するクロマツの位置は被災の前後でほぼ同じであった。一方、有堤区では防潮堤付近にも生育していたクロマツが表土ごと約 30 m にわたり流失していた。

小田(1992)はクロマツ樹冠がうっ閉を開始するのは相対密度が50~55%前後であり、胸高直径9~12cmの場合、この密度は2000本/ha前後としている。本調査林分は被災前のGoogle Earthで取得した画像で明らかのように、被災前にはほぼ閉鎖状態にあったと考えられる(図7)。したがって、画像判読から得た数値は被災前の密度とほぼ同様の数値であったと考えられる。

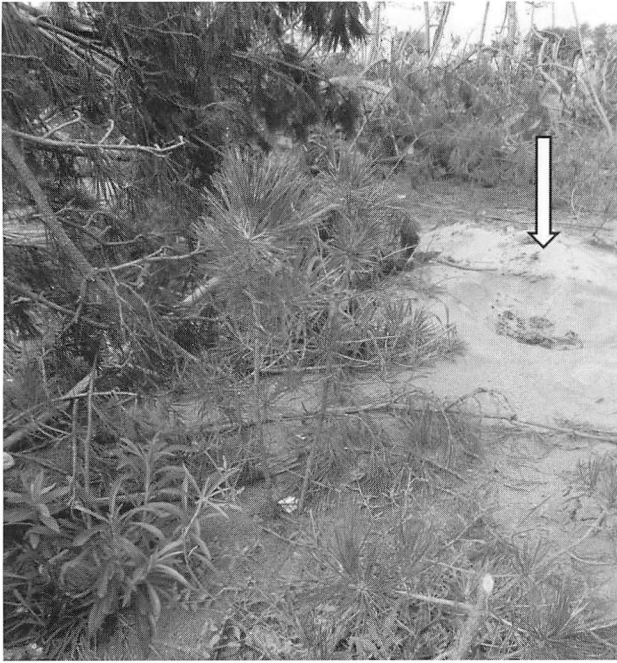
図8 根鉢が流出した痕跡

ることはできなかったものの、現地調査では根鉢が流出したとみられるすり鉢状の痕跡が観察された(図8)。

て立木本数が減少しているが、現地調査で根鉢が流出したと考えられるすり鉢状の痕跡が観察されたことから、この立木本数の減少は津波による流出であると考えられる。
