## 東日本大震災の津波で被災した海岸林における地理空間情報を用いた被災前後の状況の実態把握と地理的要因の考察

### Investigation on Damage Cause of Coastal Forest before and after Tsunami of the Great East Japan Earthquake Using Geospatial Information

**Abstract:** This research aims to analyze the damage of coastal forests in the Pacific coast of the Tohoku region (Ofunato city in Iwate prefecture, Natori city in Miyagi prefecture and Minamisoma city in Fukushima prefecture) affected by tsunami of the Great East Japan Earthquake occurred on March 11, 2011. In order to clarify the actual situation of coastal forests, literature survey and interview survey were conducted. Furthermore, by using the geospatial information, we verified the geographical factors of disaster, such as forest conditions and topography, forest position from shoreline, the relationship between the tide breakwater and the tsunami inundation and the forest damage by the tsunami. As a result, it was revealed that topographical situations greatly influenced the tsunami flooding, and structures such as the tide wall could affect on suppression of flood expansion and damage to the forest. On the other hand, it was found that undulations such as the embankment along t

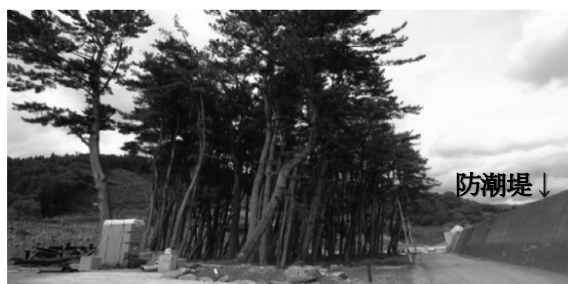
調査地の文献（森と緑の研究所、2016）によると、大船渡市三陸町越喜来泊地区は、震災前に約 80 年生のクロマツ防潮林（約 0.18ha の面積）が海岸線に沿って帯状に成立し、さらに海岸防災林の背後には、三陸鉄道南リアス線の線路が通っており、海側に約 1km の防潮堤（T.P.7.9m）が整備されていた。震災時の津波高は、約 15m に達したが、岩手県森林保全課の調査では、被災直後約 80% のクロマツ壮齢林が生存したことが報告されている（図 1）。

図 1：大船渡市三陸町越喜来泊の防潮堤（2011.10.5）  
（写真提供：島田直明氏）

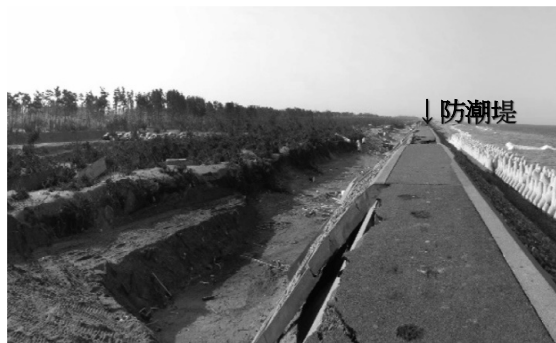
調査地の関係者への聞き取り調査によると、名取市関上北釜地区は、震災前に約 136ha の面積に林齢約 120 年、平均樹高 18m のクロマツ林が海岸線に沿って成立し、海側に防潮堤（T.P.4.0m）が整備されていた。震災の津波高は、仙台空港周辺において約 12m に達し、盛り上がり個所にクロマツの残存があったものの、ほぼ全壊であった（図 2）。

図 2：名取市関上北釜の防潮堤（2011.5.24）  
（写真提供：吉田俊通氏）

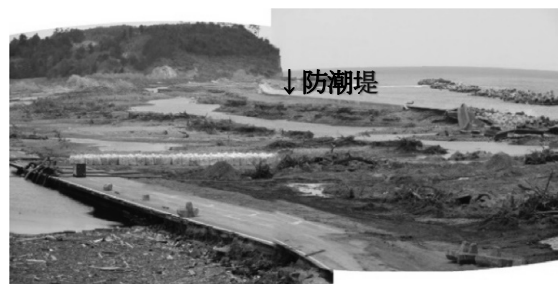
調査地の関係者への聞き取り調査によると、南相馬市鹿島区北海老地区は、震災前に約 18ha の面積に約 50 年経過の平均林帯幅 80m のクロマツ林が成立しており、海側に防潮堤（T.P.6.2m）が整備されていた。震災の津波高は、15～16m に達し、防潮堤が崩壊し、この地域の海岸林は全壊した（図 3）。

図 3：南相馬市鹿島区北海老の海側（2011.3.25）  
（写真提供：大槻晃太氏）

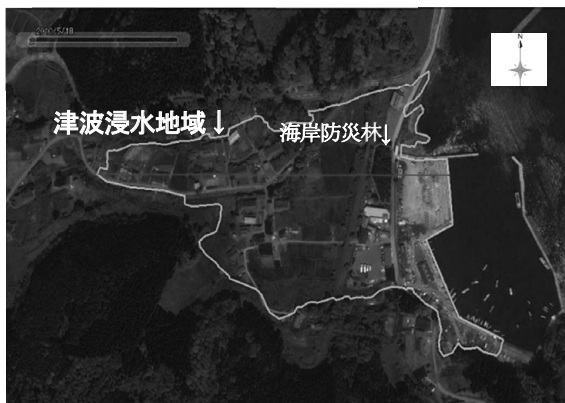
図 5 : 津波被災前の大船渡市三陸町 (2010.5.18)

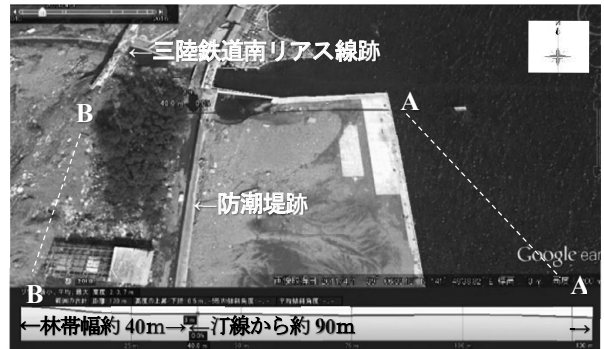
津波被災後の林況と断面では、津波を受けた後に、海岸林が生存した様子がみられた (図 7) .

図 7 : 津波被災後の林況と断面 (2011.4.1)

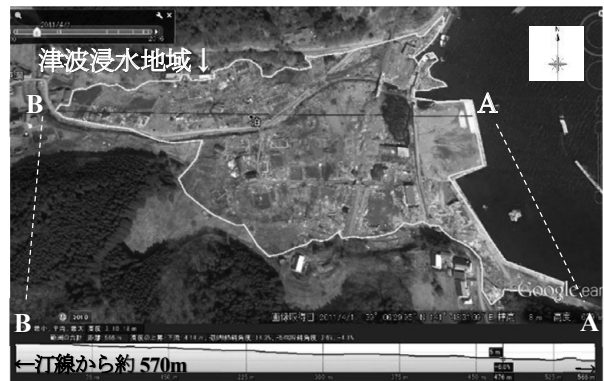
この地域は、湾口から奥に狭くなった地形の影響により、防潮堤を越流した津波が汀線から約 570m まで低地部から高地部へ深く浸水したと考えられる (図 8) .

図 8 : 津波被災後の浸水状況 (2011.4.1)

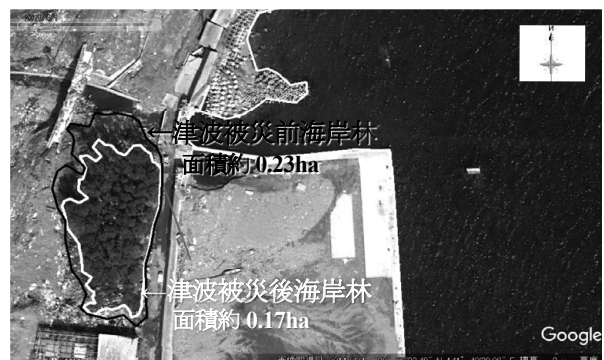
被災前後の比較では、小河川からの津波により海岸防災林の北側が影響を受けた状況と、Google Earth を用いて海岸林の津波被災前後の面積を計測したところ、被災前 (2010.5.18) の約 0.23ha から被災後 (2011.4.1) に約 0.17ha に減少し、生存率は約 74% と推定された (図 9) .

図 9 : 被災前と被災後の海岸林比較 (2011.4.1)

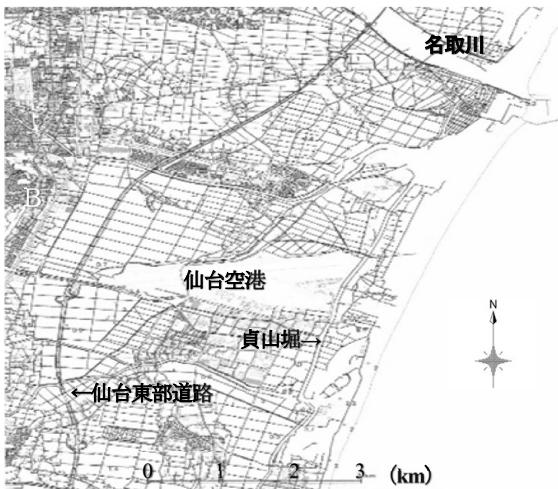
部に位置する。海岸林は、名取川河口から海岸線に沿い、津波被災前は貞山堀の間に林長約 5km のクロマツ林が存在していた (図 10, 11)。

図 10：名取市関上の地形図

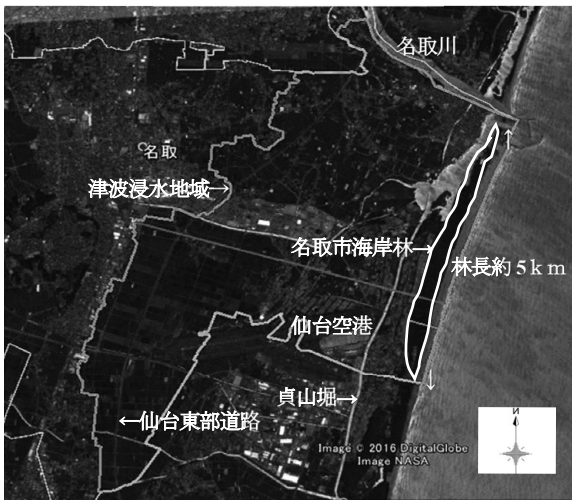
図 11：津波被災前の名取関上 (2009.8.14)

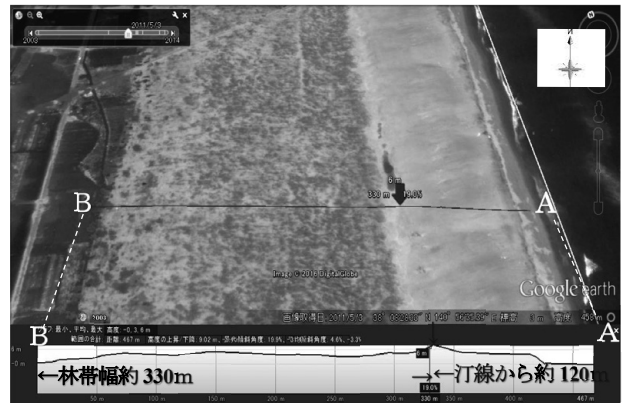
津波被災後では、海岸林が全壊した様子がみられた (図 13, 14)。

図 13：津波被災後の林況と断面 (2011.5.3)

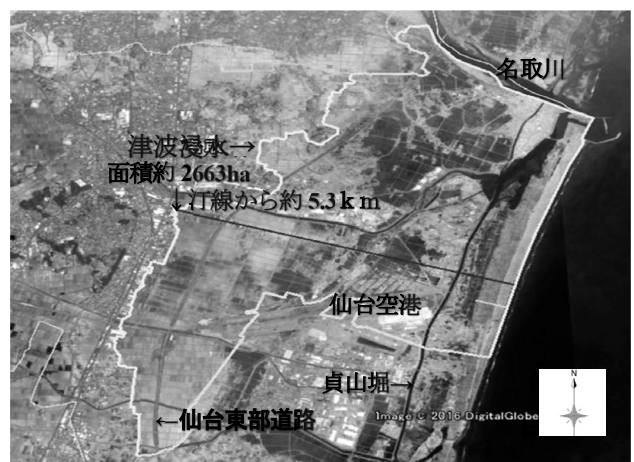
Google Earth を用いて津波の浸水範囲 (2011.5.3) を計測したところ、津波が汀線から約 5.3km まで、約 2,663ha と広範囲に浸水していた。このことから、低い防潮堤を越流した津波が平坦な地域に拡大したと考えられる。仙台東部道路の海岸側に浸水の広がりが大きく、高速道路の盛土 (約 6m) が浸水を軽減させた様子が確認された (図 15)。

図 15：津波浸水状況 (2011.5.3)

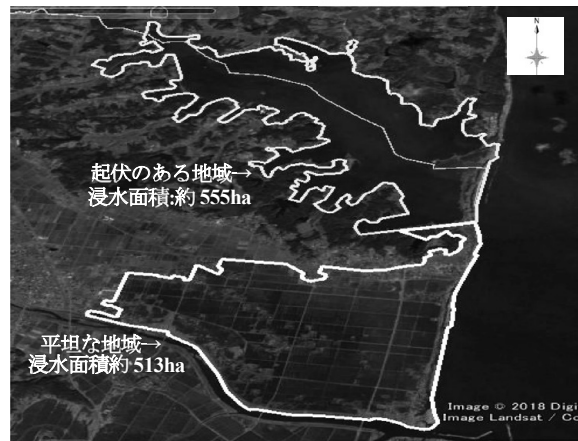
Google Earth を用いて、立地条件の違う隣接する 2 地域を対象に津波の浸水範囲 (2011.3.12) を計測して比較すると、起伏のある地域の浸水は、汀線から約 4.4km、面積約 555ha となっているのに対して、平坦な地域の浸水は、汀線から約 3km、面積約 513ha であり、特に汀線からの距離において、地形による違いがみられた (図 20)。

図 20 : 津波浸水状況比較 (2011.3.12)
