韓国、全羅北道高敞郡九市浦における クロマツ林の管理実態に関する研究

Study on the Management of *Pinus thunbergii* Windbreak Forests around Goosipo Beach, Gochang-Gun in Korea

Abstract : The management conditions of *Pinus thunbergii* windbreak forest around Goosipo Beach, Sangha-Myon, Gochang-Gun, Jeollabuk-Do have been investigated, and the results are summarized as follows. The topography of Goosipo Beach district was by front sand dune-breakwater-*P. thunbergii* forests-cropland, while that of Myongsasipri district was structured typically by front sand dune-sand dune-*P. thunbergii* forests-cropland. It was assumed that forests of Goosipo Beach and Myongsasipri district had been planted around 1962~1964 and 1977~1978, respectively. The planting density survey showed that there were 10,000trees/ha (7,000 trees/ha of *P. thunbergii* and 3,000 trees/ha of *Robinia pseudoacacia*). Some management projects were completed in these sites such as complementary planning in 1991, thinning and natural forest cultivation in 1994, and trunk injection treatment against *Pinus orientalis* and dead tree cutting in 2000. Since most of these forests are private lands, forests were severely damaged by development and cultivati

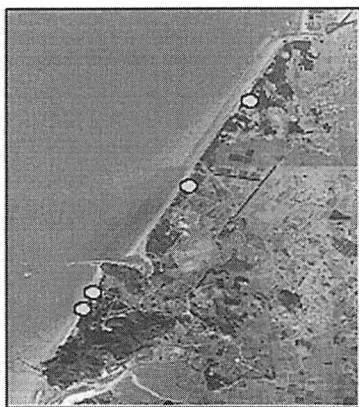
図 2：調査対象地の航空写真と地形測量の位置

海岸地形を把握するため、図 2 に示すように九市浦と明沙十里の代表的な 4ヶ所を選定し、地形測量を実施した。地形測量の範囲は海岸砂丘からクロマツ林の前線部までであり、測量にはレベルとクリノメータを利用して行った。

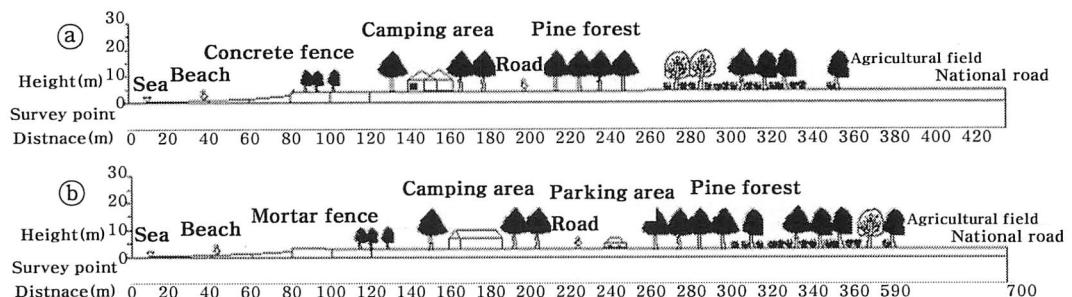
図 3：九市浦地域の海岸地形とクロマツ林造成地の断面図

九市浦海岸林と周辺の地形特性は図 3 に示すように、干砂地→防波堤→クロマツ林→農耕地の順になっている。また、防波堤により、海岸砂丘はほとんど形成されていない。このため、自然状態の海岸で一般的に見られる砂丘植物の生育区域も小規模に散在する程度である。

九市浦海岸地域は干砂地→防波堤→クロマツ林→農耕地の順に、そして明沙十里地域は前砂丘→クロマツ林→農耕地の順になっており、典型的な海岸地形をなしている。九市浦海岸地域のクロマツ林は 1962 年から 1964 年の間に 3 回にわたって、そして明沙十里海岸地域のクロマツ林は 1977~1978 年にそれぞれ造成されていた。植栽密度は 10,000 本/ha(クロマツ 7,000 本/ha, ニセアカシ 3,000 本/ha)であった。また、クロマツ林が造成された以後、毀損された裸地に対する補植(1991 年), 間伐と天然林保育事業(1994 年), マツクイムシ防除のための樹幹注入と枯損木の伐採(2000 年)等が行われた。

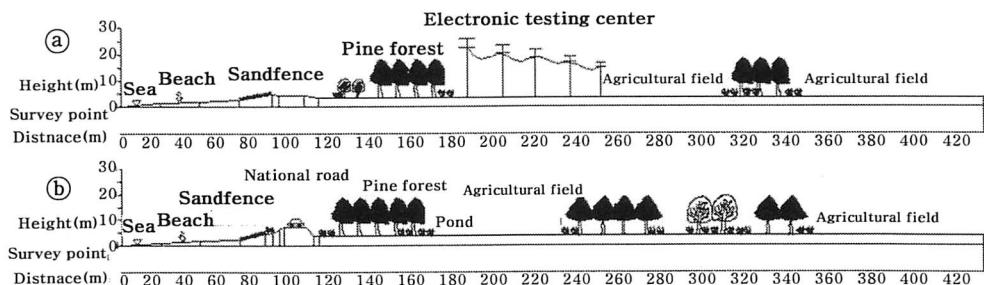
図 4：明沙十里地域の海岸地形とクロマツ林造成地の断面図

一方、明沙十里海岸林と周辺の地形特性は図 4 に示すように、前砂丘→クロマツ林→農耕地と典型的な海岸地形をなしている。すなわち、自然的な砂丘が形成され、この砂丘には多様な砂丘草本植物が生育し、クロマツ林は砂丘の後方に造成されている。このため、砂丘の侵蝕と後方からの飛砂が認められないため、海岸の景観も自然性を豊かに維持している状態である。

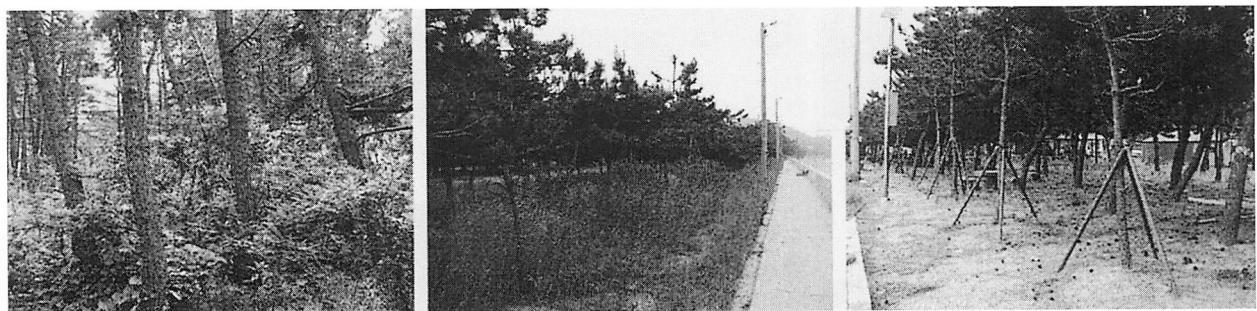
図 7：クロマツとニセアカシの生育状況および砂丘の天端部における大苗植栽

1980 年代から九市浦海岸地域の私有地を中心に多くのクロマツ林が伐採され裸地化した。国では 1991 年に胸高直徑 10 cm のクロマツ大苗を補植し、

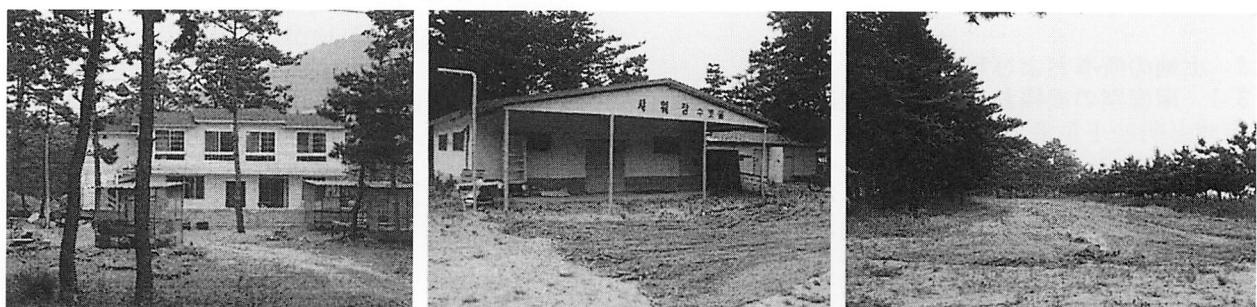
図 8 : 九市浦海水浴場内部の宿泊施設と漁具管理場

九市浦海水浴場内部に分布するクロマツ林の内、最も毀損されたのは商店街と軍部隊の敷地であり、それ以外にも無計画的な伐採及び開発により大面積が消失した。特に、クロマツ林内部には常時居住用の住宅が何軒か建築され、海水浴場の開場時の

みに開店する多くの商店と営業用の假建物も建築のために毀損が進行されている。また、安全管理センター、トイレットとシャワー場等の便宜施設並びに駐車場、耕作地、漁具の保管場所、キャンプ場を建築するためにもクロマツ林が毀損された(表3, 図8, 9)。

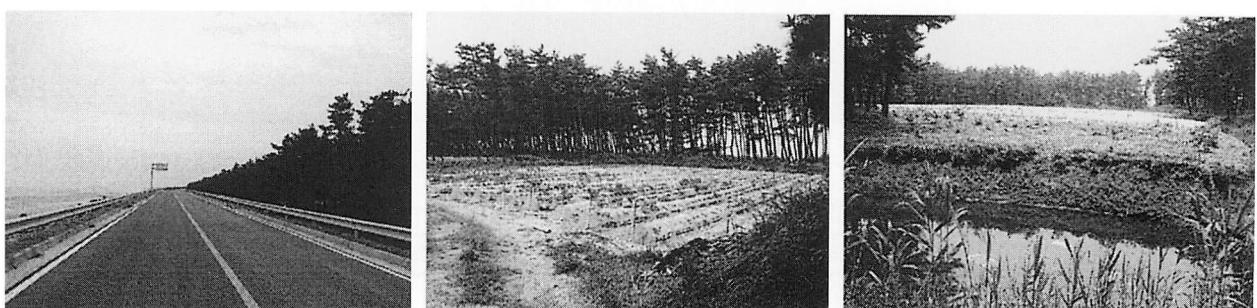
図 9 : 明沙十里区域の海岸道路、耕作地と貯水池

一方、明沙十里区域には海岸線沿いに約 1.3 km に渡って電力試験研究センターが位置し、海岸道路も開設されている。クロマツ林の内部では多くのクロマツが伐採され、主に農耕地として利用され、稻、トックリイチゴ、ピーナッツ、トウガラシ、ウルシ等の作物が栽培されている。農耕地の面積は 400~500 m² の小規模から 4,500~6,000 m² の大規模ま

で分布が認められる。面積規模の大きい場合には、農耕地の周辺に灌水するための貯水池を設置した地域もあった。
