## 鹿児島県串良川流域における斜面崩壊の履歴

### Recurrence of slope failure in the Kushira River Basin, Kagoshima Prefecture

**Abstract:** To clarify the recurrence of slope failure in the Kushira River Basin, Kagoshima Prefecture, aerial photographs and field surveys were analyzed. The results of interpreting aerial photographs taken in 1966, 1974, 1980, 1984 and 1994, slope failures were found to have occurred not only on previously unaffected slopes but also on slopes that had previous slope failures. Moreover, the results showed that sediment deposit depth caused by slope failures and solid particles contained in the sediment deposit layer caused by the slope failures became smaller with the time after an inundation. Pumice from the 1914 Taisho eruption of the Sakurajima volcano and sediment resulting from slope failures were indicators for slope failure recurrences in the Kushira River Basin.

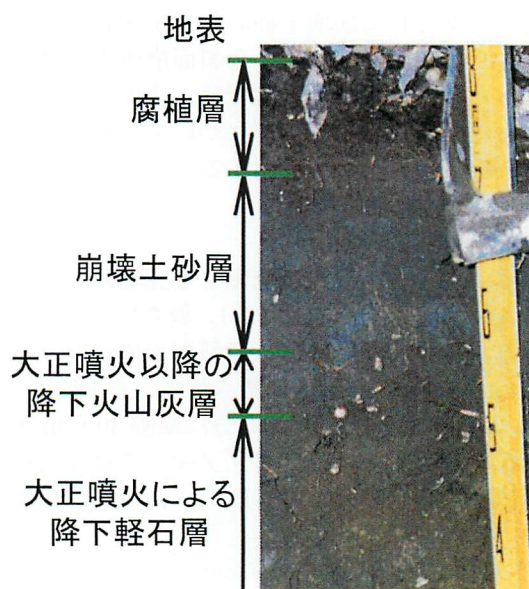
写真3：土層断面の一例（No.5）

最大樹齢を示した樹種は、No.1ではイヌガシ、No.2～No.4ではアラカシ、No.5ではタブノキである。溪畔域においては桜島の大正噴火（1914年）の際に噴出した軽石が堆積し層を成している（写真3）。この

降下軽石を指標テフラとして、1914年の大正噴火以降に発生した斜面崩壊の履歴を崩壊土砂の層位の違いから推定した。

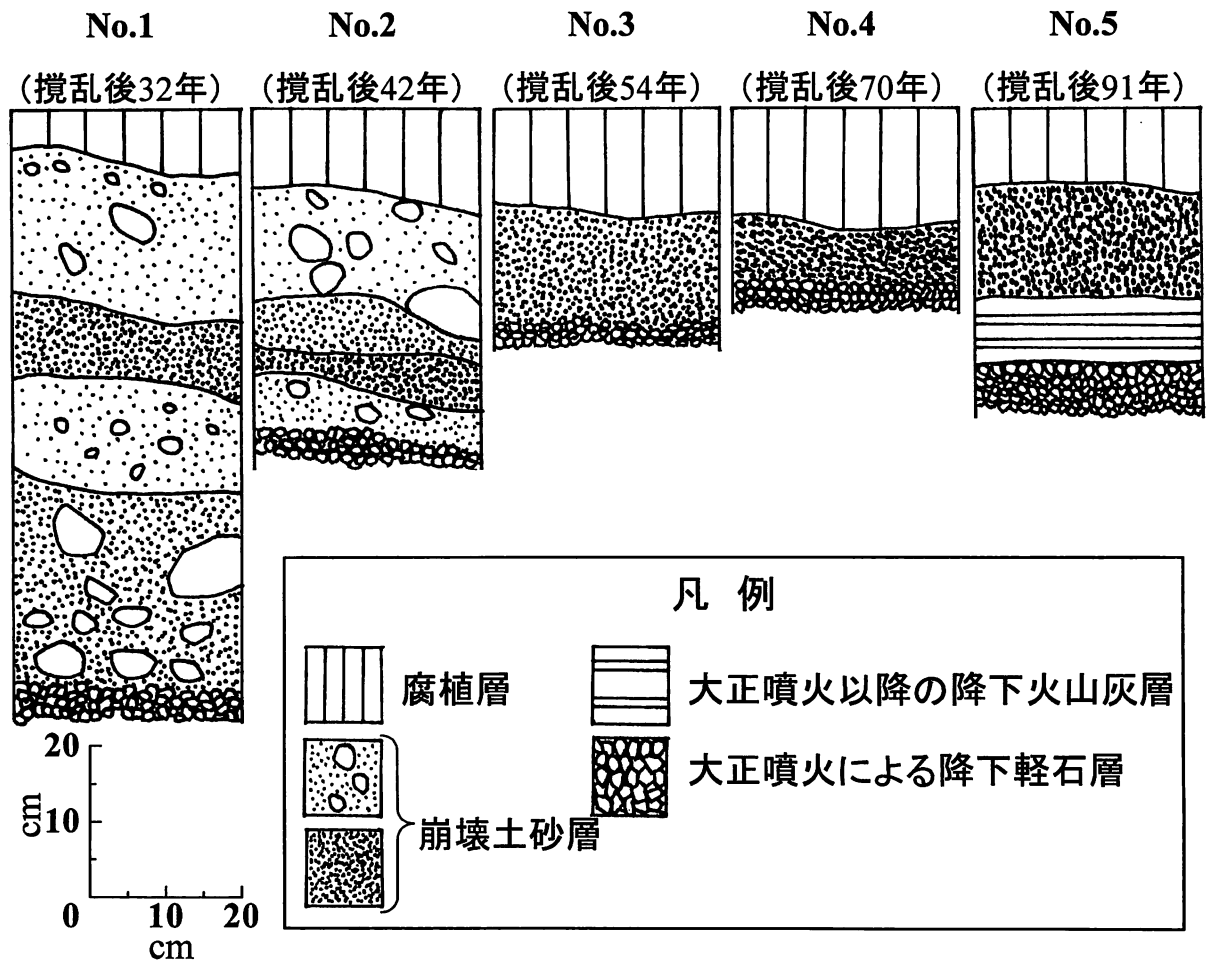
図4：No.1～No.5における土層断面

図4はNo.1~No.5の土層断面である。攪乱後の経過年数が短い地点ほど1914年の大正噴火以降の斜面崩壊による崩壊土砂層は厚く、土砂層中に含まれる粒径は大きい。また、攪乱後の経過年数が短い地点ほど短い周期で斜面崩壊による攪乱を受けているため、経過年数が長い地点に比べ植生の生育環境は厳しいと考えられる。崩壊土砂の層位の違いから大正噴火以降の斜面崩壊の発生回数を推定するとNo.1およびNo.2で4回、No.3~No.5で1回となる。崩壊土砂は表層崩壊の履歴をよく表している。

(2) 1914年の桜島大正噴火に伴う降下軽石を指標テフラとして斜面崩壊の履歴を検討した結果、攪乱後の経過年数が短い地点ほど崩壊土砂層は厚く土砂層中に含まれる粒径は大きいこと、崩壊土砂の層位の違いから大正噴火以降の表層崩壊の履歴を推定すると崩壊土砂は表層崩壊の履歴をよく表していることが明らかになった。
