## 鹿児島県串良川の河畔域における斜面崩壊と植生回復

寺本行芳<sup>1</sup>・下川悦郎<sup>1</sup>**Slope failure and revegetation in the riparian zone of the Kushira River Basin, Kagoshima Prefecture**Yukiyoshi Teramoto<sup>1</sup> and Etsuro Shimokawa<sup>1</sup>

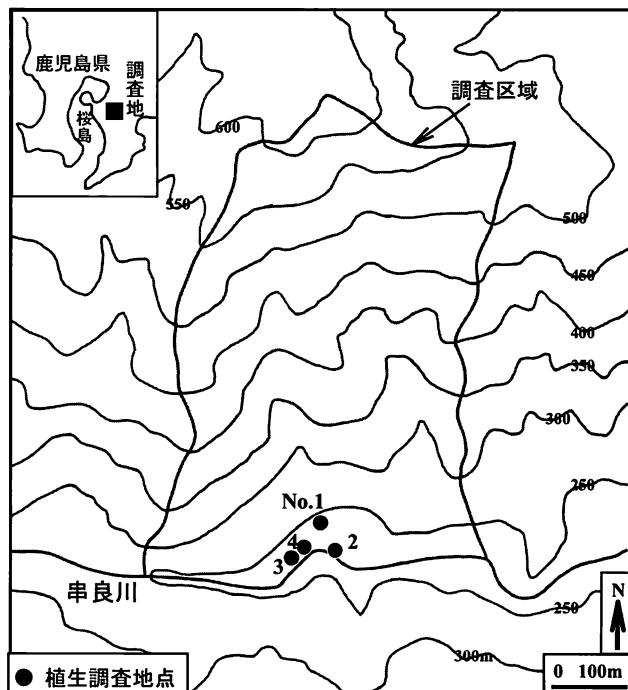
図 1：調査地

調査地は、鹿児島県大隈半島の串良川中流域の河畔域に位置する (図1, 写真1)。調査地の山腹斜面では豪雨時に斜面崩壊が度々発生し、多量の土砂生産が行われてきた (下川ら, 1978 ; 寺本・下川, 2008)。調査地の山腹斜面における植生の大部分は樹齢30~

調査区域（図 1）における斜面崩壊の履歴および山腹斜面下方に位置する土砂氾濫域の木本植生の樹齢の空間的分布を把握するため、空中写真判読を行った。判読作業に使用した写真は 1947 年、1966 年、1974 年、1980 年、1984 年および 1994 年に撮影された 6 組（寺本ら、2005；寺本・下川、2008）と、1989 年、2000 年および 2006 年に撮影された 3 組の計 9 組である。これら 9 組の空中写真を判読し、斜面崩壊跡地の分布図および木本植生の樹齢分布図を作成した。

さらに、調査区域における山腹斜面下方に位置する土砂氾濫域の木本植生の回復過程を明らかにするため、植生攪乱後の経過年数が 32 年、54 年、70 年、91 年の 4箇所（経過年数が少ない順に No.1, No.2, No.3, No.4 と呼称）に 10m 方形の調査プロットを設け（図 1）、植生調査を行った。攪乱後の経過年数は植生調査を行った 2008 年時点の値であり、木本植生の樹齢測定結果および空中写真判読結果に基づいて求めている。各植生調査プロット内に出現する樹高 1m 以上の樹木については樹種の同定、胸高直径および樹高の測定を、樹高 1m 未満の樹木については樹種の同定を行った。胸高直径および樹高の測定値より立木幹材積表（日本林業調査会、1970）を用いてプロットの蓄積量（幹材積）を求めた。

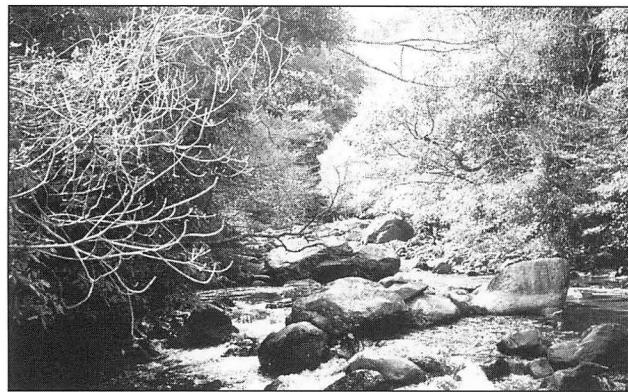
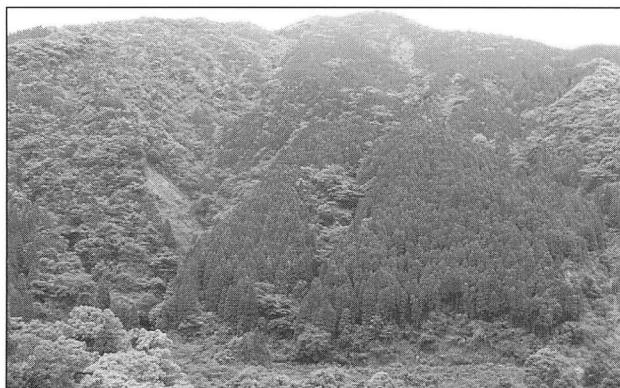
写真 1：調査地の状況

(a)串良川中流域の河道

(b)調査地の山腹斜面

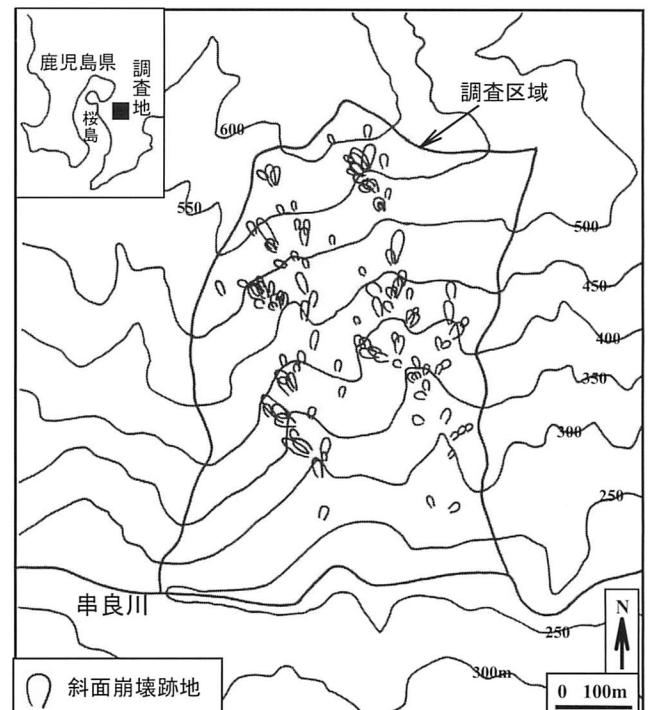
図 2：空中写真判読による斜面崩壊跡地の分布図

図 2 は 1947 年、1966 年、1974 年、1980 年、1984 年、1989 年、1994 年、2000 年および 2006 年撮影の空中写真で判読された斜面崩壊跡地の分布図である。調査区域における急斜面（傾斜 30 度以上）では多数の斜面崩壊が発生している。斜面崩壊の形態はすべて表層崩壊である。斜面崩壊を起源とした土石流も発生している。斜面崩壊はこれまで発生していない部位だけでなく、過去に発生した斜面崩壊跡地と同じ部位で繰り返し発生しているものや、新しい斜面崩壊が古い斜面崩壊の上部および横隣部に発生しているものもみられる（寺本・下川、2008）。

図 3 は、図 2 と同じ空中写真を判読して作成した、山腹斜面下方に位置する土砂氾濫域の木本植生の樹齢分布図である。なお、樹齢は 2006 年時点の値である。図 3 によれば、土砂氾濫域では樹齢の異なる木本植生がパッチ状に分布している。このことは、土砂氾濫域の木本植生が過去約 60 年間に斜面崩壊（図 2）、土石流および洪水の影響を受け、何度も攪乱さ

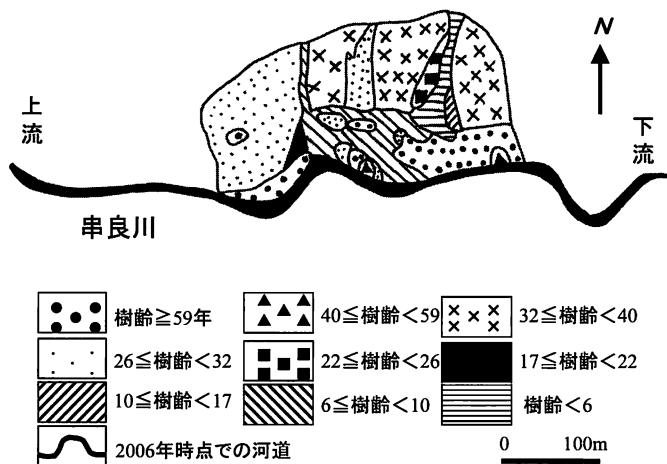
図3：土砂氾濫域における木本植生の樹齢分布図

れたことを示している。

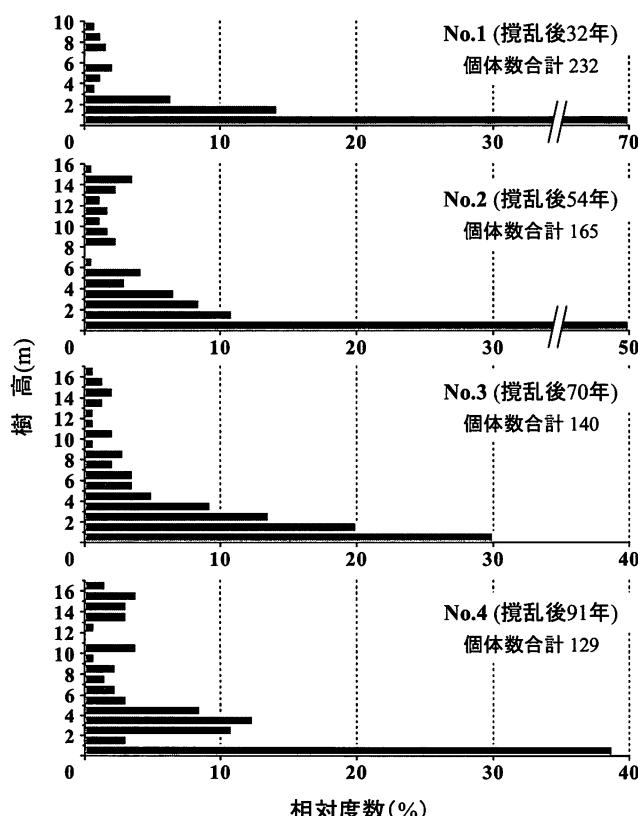
図4：木本植生の樹高分布

表1は、各植生調査プロットの構成樹種である。また、図4は、各植生調査プロットにおける木本植物の樹高を1mごとに区分して示したものである。図4横軸の相対度数は、それぞれの植生調査プロットにおいて、各樹高の階級に含まれる個体数が個体数合計に占める百分率を表す。

搅乱後32年経過したNo.1プロットにおける主要構成種として樹高1m以上ではイヌガシ、アラカシが、樹高1m未満ではイズセンリョウ、ノイバラが挙げられる。樹高1m未満の個体数が個体数合計の約70%を占める。最大樹高を示した樹種はイヌガシで、その樹高は9.3mであった。なお、植生調査を

攪乱後54年経過したNo.2プロットにおける主要構成種として樹高1m以上ではアラカシ、スダジイ、タブノキが、樹高1m未満ではヤブニッケイ、ヒサカキ、サネカズラが挙げられる。No.1プロットに比べ樹高の大きな個体の出現割合が高い。最大樹高を示した樹種はアラカシで、その樹高は15.5mであった。

攪乱後70年経過したNo.3プロットにおける主要構成種として樹高1m以上ではアラカシ、スダジイが、樹高1m未満ではスダジイ、アラカシが挙げられる。植生調査を行った4つのプロットの中で樹高1m未満の個体数の割合が最も低い。最大樹高を示した樹種はアラカシで、その樹高は16.1mであった。

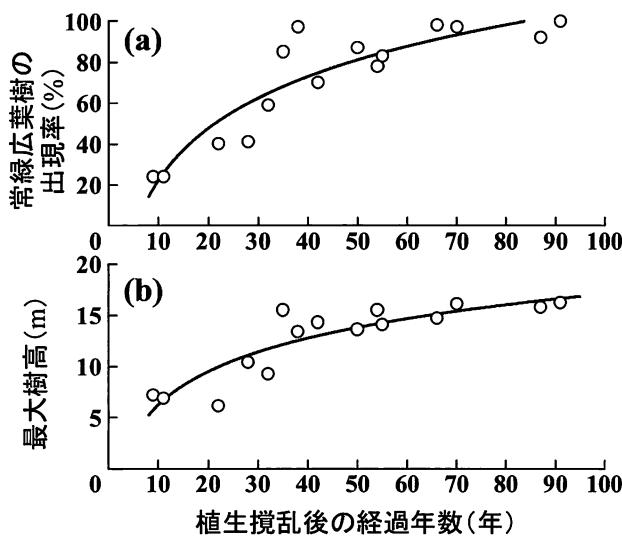
図5：常緑広葉樹の出現率(a)および最大樹高(b)の攪乱後の経年変化

図5(a)および(b)は、各植生調査プロットにおける常緑広葉樹の出現率および最大樹高を攪乱後の経過年数に対してプロットしたものである。同時に

に図中には、寺本ら(2005)が調査区域の土砂氾濫域で行った植生調査の結果から得られた攪乱後の経過年数に対する常緑広葉樹の出現率および最大樹高もプロットしている。図中の実線はそれぞれの経年変化曲線である。なお、常緑広葉樹の出現率とは、各植生調査プロットにおける常緑広葉樹の個体数が個体数合計に占める百分率である。常緑広葉樹の出

現率(図5(a))および最大樹高(図5(b))は攪乱後30年頃まで大きく増加し、その後徐々に増加している。攪乱後30年未満の植生調査プロットにおいて最大樹高を示した樹種はアカメガシワ(攪乱後9年)、イヌザンショウ(攪乱後11年)、シラキ(攪乱後22年)、カラスザンショウ(攪乱後28年)であり、全て落葉広葉樹である。一方、攪乱後30年以上の植生調査プロットにおいて最大樹高を示した樹種はイヌガシ(攪乱後32年)、アラカシ(攪乱後35年、38年、50年、54年、66年および70年)、ウラジロガシ(攪乱後42年)、マテバシイ(攪乱後55年)、タブノキ(攪乱後87年および91年)であり、全て常緑広葉樹である。

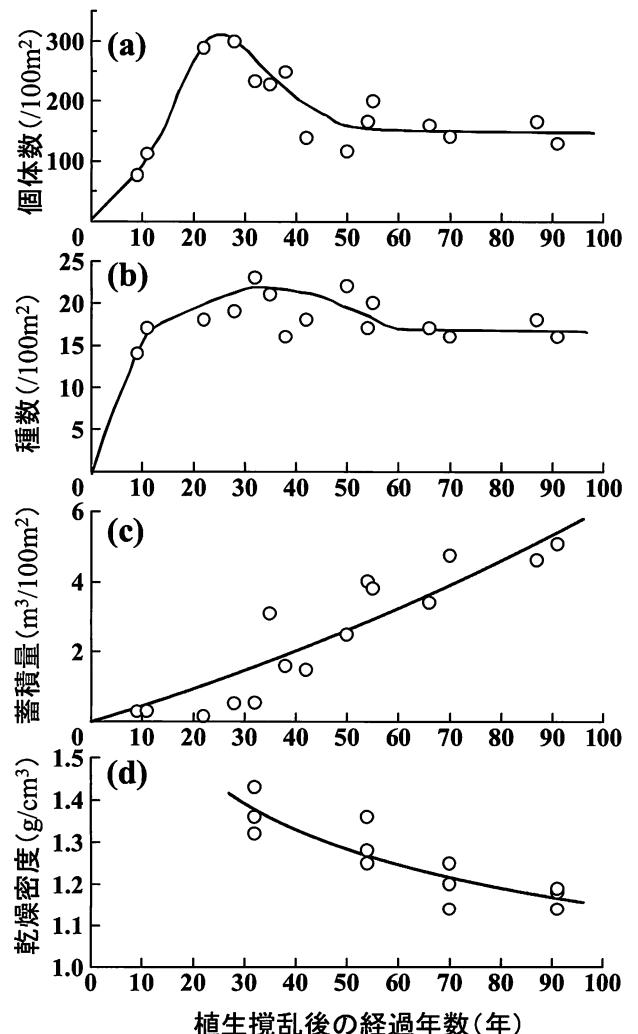
図6：木本植生の個体数(a)、種数(b)、蓄積量(c)および乾燥密度(d)の攪乱後の経年変化

図6(a)～(d)は、それぞれ木本植物の個体数、種数、蓄積量および表層土の乾燥密度を攪乱後の経過年数に対してプロットしたものである。同時に図

中には、寺本ら（2005）が調査区域の土砂氾濫域で行った植生調査の結果から得られた攪乱後の経過年数に対する木本植物の個体数、種数および蓄積量もプロットしている。図中の実線はそれぞれの経年変化曲線である。木本植生の個体数（図6(a)）は、攪乱後の経過年数の増加に伴って大きく増加し20～30年で最大となる。その後経年的に減少し、60年程度を経過すると一定値に近づく。個体数が20年程度で最大となりその後減少していく傾向は、西南日本における台風後の照葉樹林のギャップ更新(Naka and Yoneda, 1984) や、花崗岩およびしらす急斜面の表層崩壊跡地における植生回復過程（松本ら, 1999a, 1999b）においても報告されている。種数（図6(b)）は経年的に増加し、攪乱後30年頃に最大となる。その後緩慢に減少し、攪乱後60年程度を過ぎると一定値に近づく。攪乱後10年程度と60年程度以降の種数は似たような値を示しているが、両者の常緑広葉樹の出現率（図5(a)）には大きな違いがある。蓄積量（図6(c)）は経年的に増加し、個体数と種数が一定値に近づいた攪乱後60年以降も増加過程にある。表層土の乾燥密度（図6(d)）は、時間の経過とともに小さくなっていく。これは植生の成長による根系の発達および植生による有機物（落葉・落枝）の供給を通して表層の風化および土壤化が促されることによると考えられる(村井, 1960; 松本ら, 1999a, 1999bなど)。

(2) 木本植物の個体数および種数は攪乱後20～30年程度で最大となり、その後経年的に減少し、60年程度を過ぎると一定値に近づく。蓄積量は、個体密

度と種数が一定値に近づいた攪乱後60年以降も増加過程にある。さらに、表層土の乾燥密度は攪乱後の経過年数の増加とともに減少する。
