令和6年能登半島地震にかかる 海岸林被害調査報告書

(速報版)

日本海岸林学会

令和6(2024)年5月31日

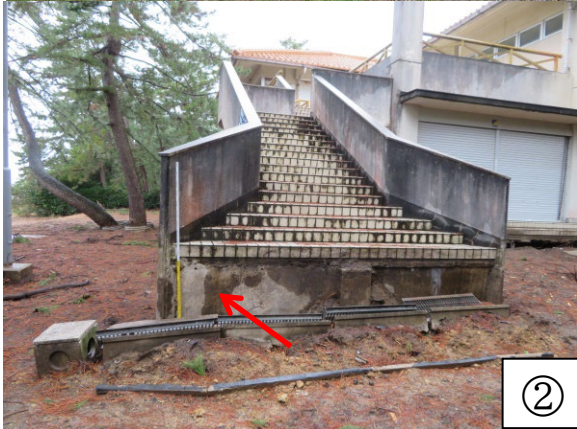
①

- ①津波侵入ラインと漂流・運搬物などの調査風景
- ②隆起による建物への被害が確認された。
- ③津波の洗堀により地際の幹回りに空隙が生じた。→倒伏や傾倒に繋がる可能性あり。
- ④地表面に亀裂が生じ、付近のマツが傾倒した？
- ⑤砂浜には漂流してきた角材も確認された。

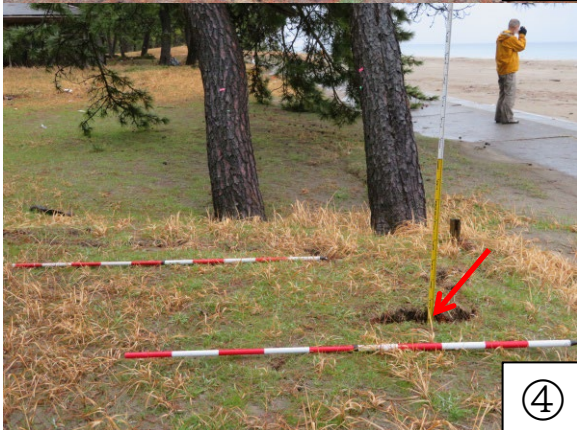
③

- ・飛砂防備保安林・保健保安林指定の看板を確認した。津波の到達・非到達に関わらず、樹木の活力や葉色の変化は確認されなかったが、津波の到達地点と非到達地点で、クロマツ・タブ・シロダモ等の葉を採取した(後日、都市大 PIXE 法により葉内成分分析予定)。＜吉崎＞
- ・生育樹木に、傷などは認められなかった。幹の地際周囲に洗堀?による穴が開いていた。＜萩野＞
- ・津波の襲来は確認できたものの、被害としてはあまり大きくないと考える。逆に地震による?幹回りの空洞発生による根への塩害といった二次的被害が心配。＜岡田＞
- ・空洞化していた立木で、5月14日の調査時点で、枯損しているもの葉の色が悪く、伸長成長に影響が出ているものは見られなかった。＜小倉・江崎＞
- ・ただし東側のマツの幼木が群生していた場所に津波が侵入しており、その後の回復や枯損について確認する必要がある。＜岡田＞
- ・5月14日の調査時点で、枯損しているものは1本あったが、それ以外は浸水の影響が現在のところ見られなかった。＜小倉・江崎＞

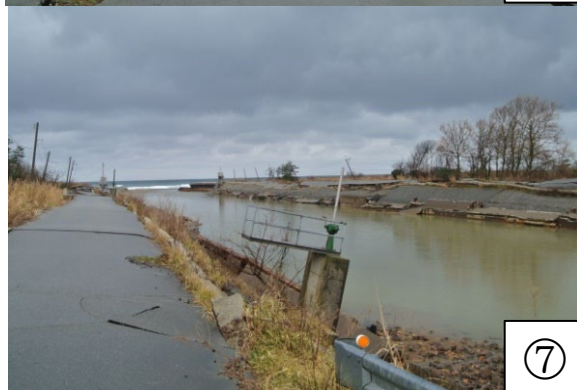
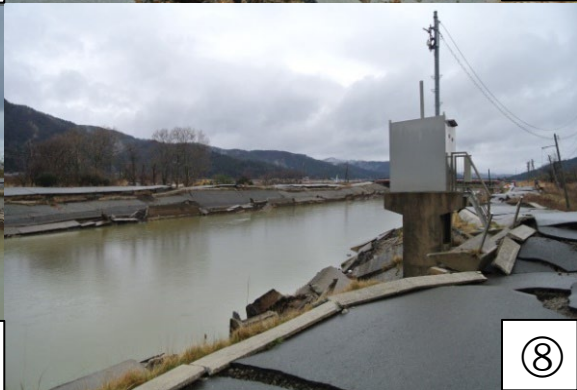
・地震(液状化、一部津波?)の影響により河川沿いの管理道は破壊されており、河口の構造物よりおおよそ 2m 程度隆起したことが窺えた。<佐藤>

①～⑧ 輪島市町野町町野川河口付近の堤防護岸及びアスファルト舗装路面の破壊(山地斜面にも多数の崩壊地が確認できた。)

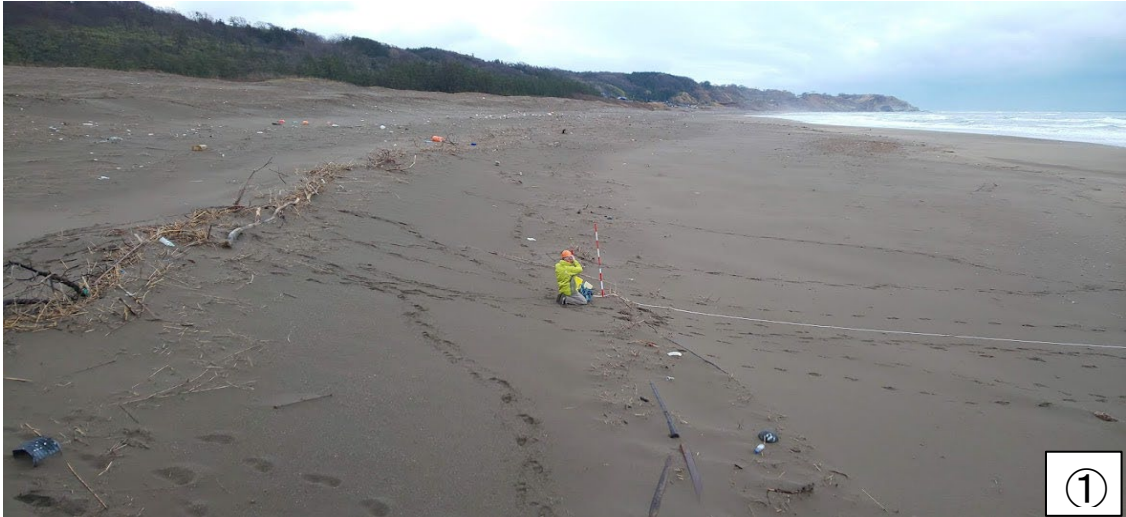
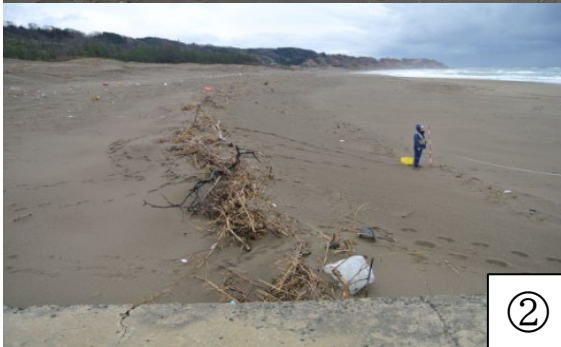
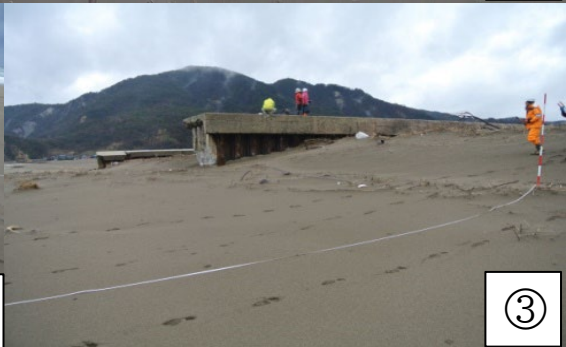
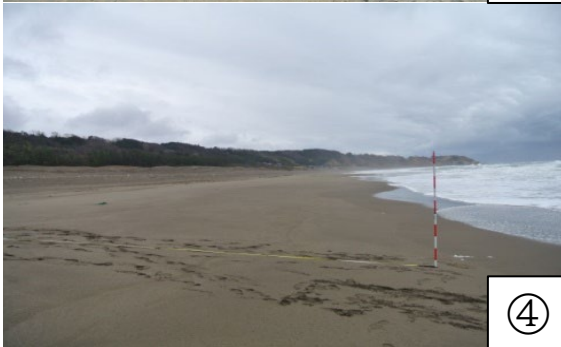
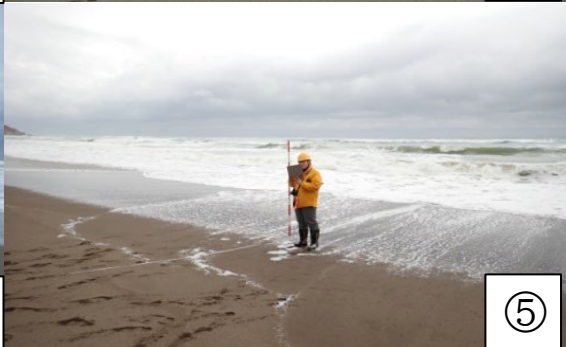
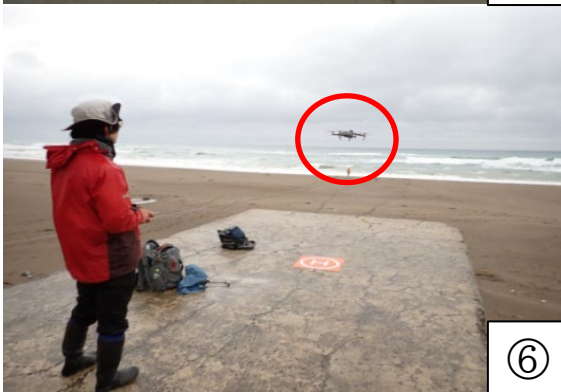
- ①地震後の大川浜の全景(町野川河口付近から西南西方向を望む)
- ②③④⑤旧汀線付近から地震後の新汀線へ巻尺を張り、砂浜幅を計測
- ⑥ドローンによる調査実施
- ⑦町野川河口護岸最先端の隆起量を計測。

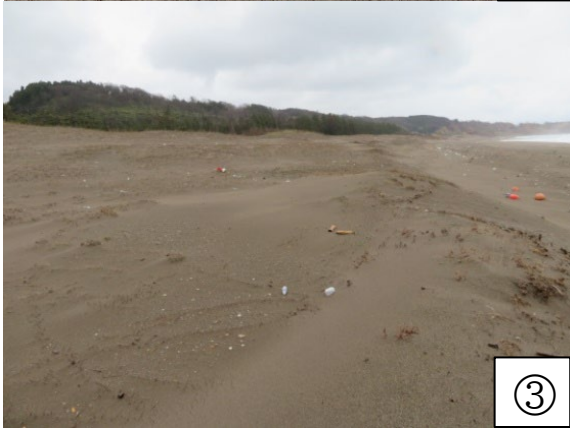
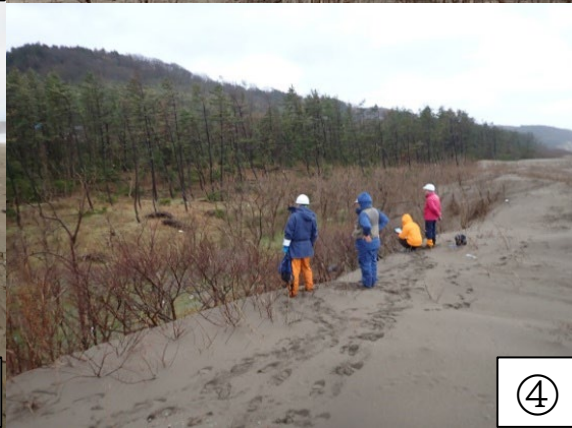
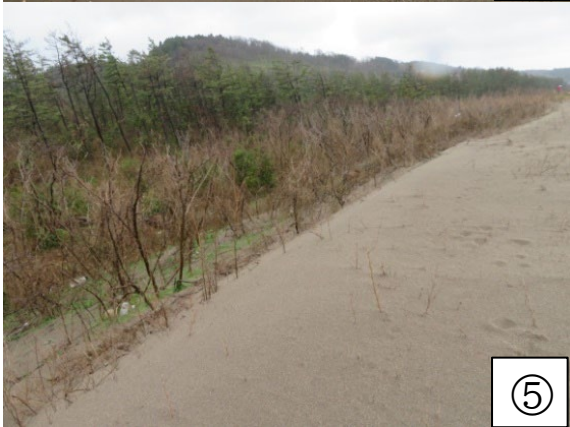
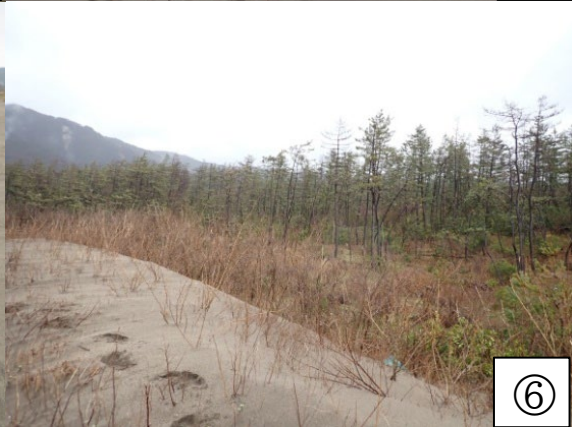
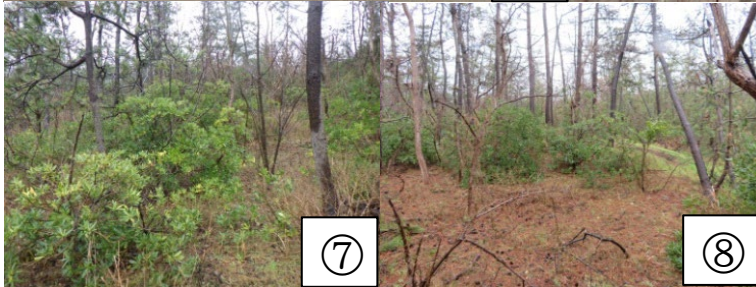
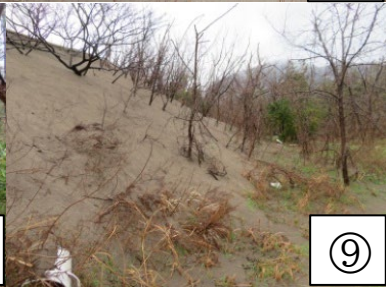
①②③町野川河口左岸に成立する砂丘と約 1.5km にわたって連続する砂浜
 ④砂丘の丘頂から背後の海岸林のようす(マツ枯れ後の疎な林分となっている。)
 ⑤⑥⑨砂丘の風背面のようす(堆積した飛砂が流れ込む風背面には、ニセアカシアなどの
 落葉低木類(落葉期のため樹種不明)が生育していた。
 ⑦⑧海岸林内のようす(トベラなどの常緑広葉樹が生育していた。)

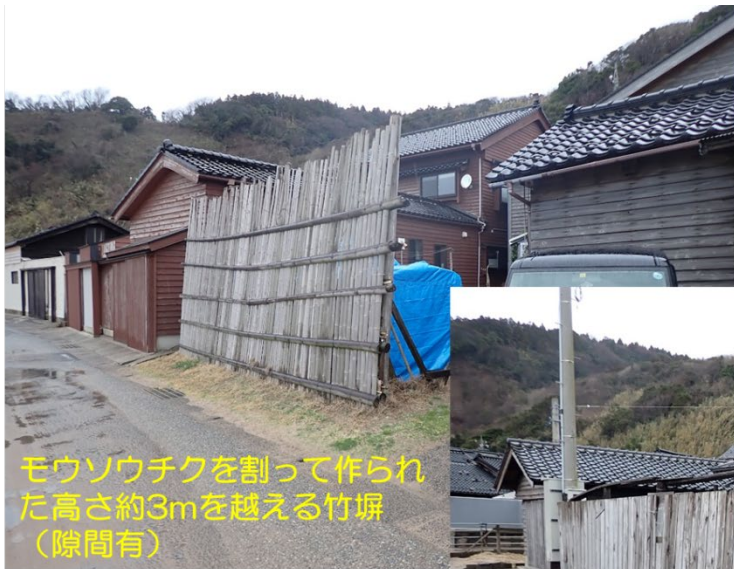
モウソウチクを割って作られた高さ約3mを越える竹塀 (隙間有)

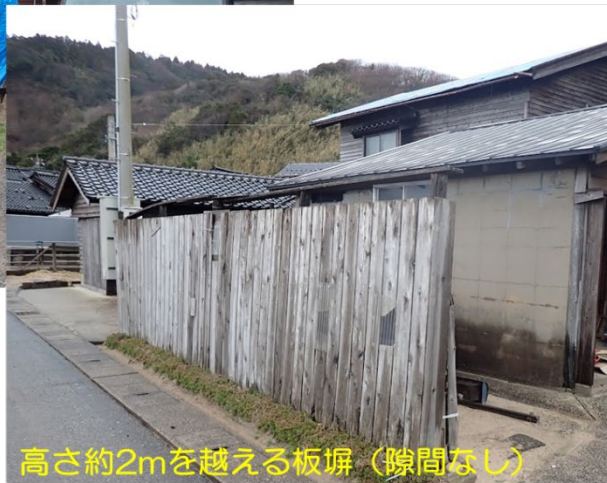
高さ約2mを越える板塀 (隙間なし)

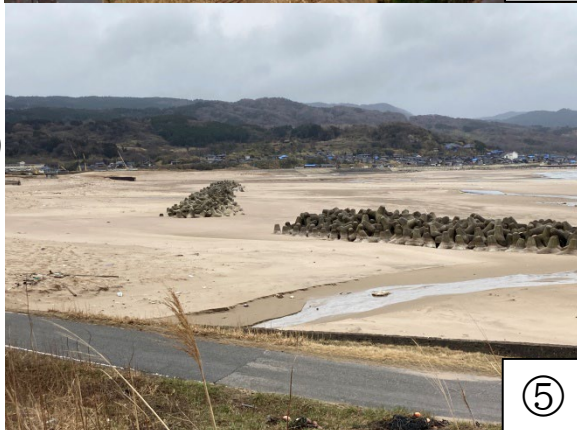
⑤

①隆起により干上がった新鹿磯漁港の港内
 ②隆起により干上がった旧鹿磯漁港
 ③④⑤⑥離岸堤より内陸側にあった旧汀線は、地震後の隆起により海側へ前進し、離岸堤は砂浜内に位置するようになった。

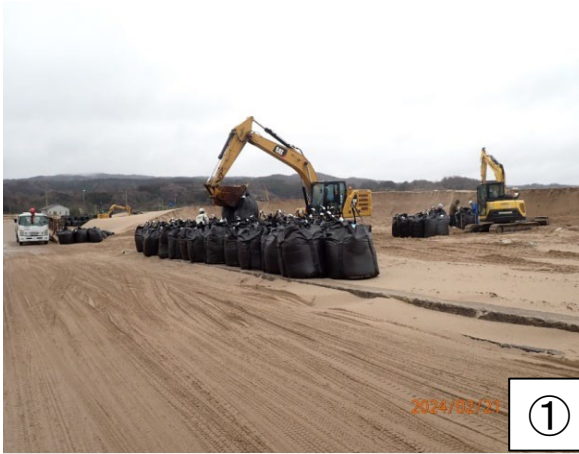
①

①②③④国土交通省北陸地方整備局が砂浜の砂で土嚢袋を作り、国道の災害復旧工事に利用するとのことだった。

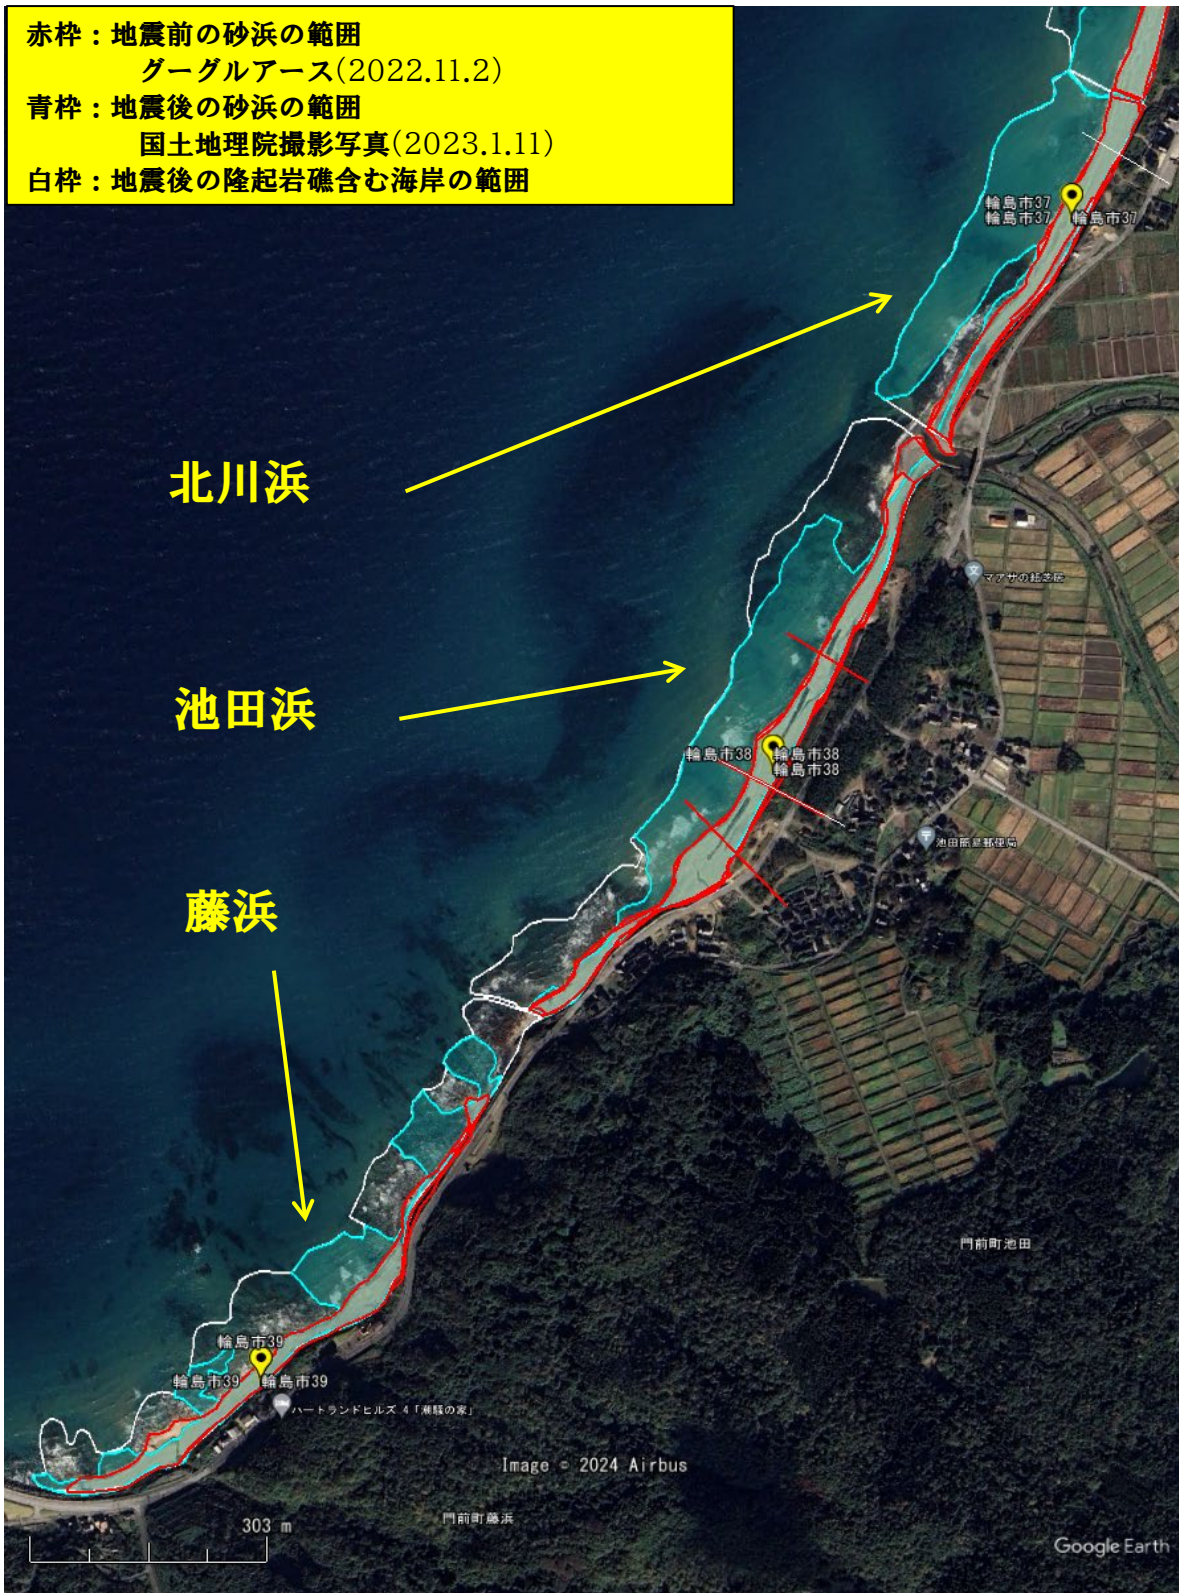
図 3-10 地震前後の海岸の変化

(6)隆起後の地形調査	
・海浜部の縦断測量は実施しなかった。<萩野>	
・防潮堤は無かったが、内陸側に消波ブロックが設置されていた。隆起により汀線が海側へ大幅に前進したが、隆起岩礁と砂浜が入り組む地形に変化した。	
・広がった砂浜と旧砂浜の間には、地下水の湧水流があったり岩礁があり、沖合にリッジを形成している箇所も見られた。これらが一時的なものか、常時維持されるものか、今後モニタリングを継続していく必要がある。<吉崎>	
・砂浜幅は約 3 倍近く拡大した可能性があることから、場合によっては、海岸沿いの集落に新たな飛砂害をもたらす可能性があり、今後留意する必要がある。<吉崎>	
・隆起により砂浜が拡大しており、一部は岩礁の拡大(元の岩礁が隆起で出現)がみられる。<佐藤>	
・岩礁と砂浜が海側に向け交互に出現している箇所もみられることから、もともとは岩礁の上に砂が堆積していた箇所が隆起により陸となり、乾燥により飛砂が発生し、飛砂がなくなった箇所が岩礁として見えているものと推察される。<佐藤>	
・飛砂は激しく、一部で樹木の埋没もみられるものの、すでに砂浜下部の岩礁が表れていると推定すると、飛砂害は限定的だと考えられる。<佐藤>

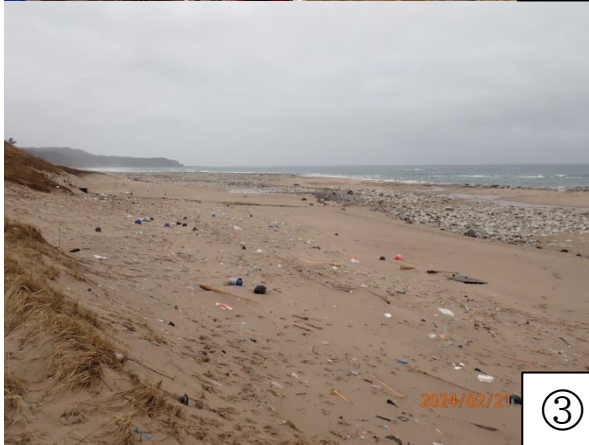
③

- ①池田浜バス停の両側に成立する海岸林(保安林の指定の有無は未確認)。
- ②海岸林の林内(マツ枯れ処理木を確認)
- ③④浜の内陸側には消波ブロックが設置され、斜面はクロマツや広葉樹の低木林となっていた。
- ⑤砂浜側から海岸林を臨む。
- ⑥海側に面した、防風柵を伴ったクロマツ幼齢林は、潮風や強風の影響を受けて生育阻害を受けているように見えた。

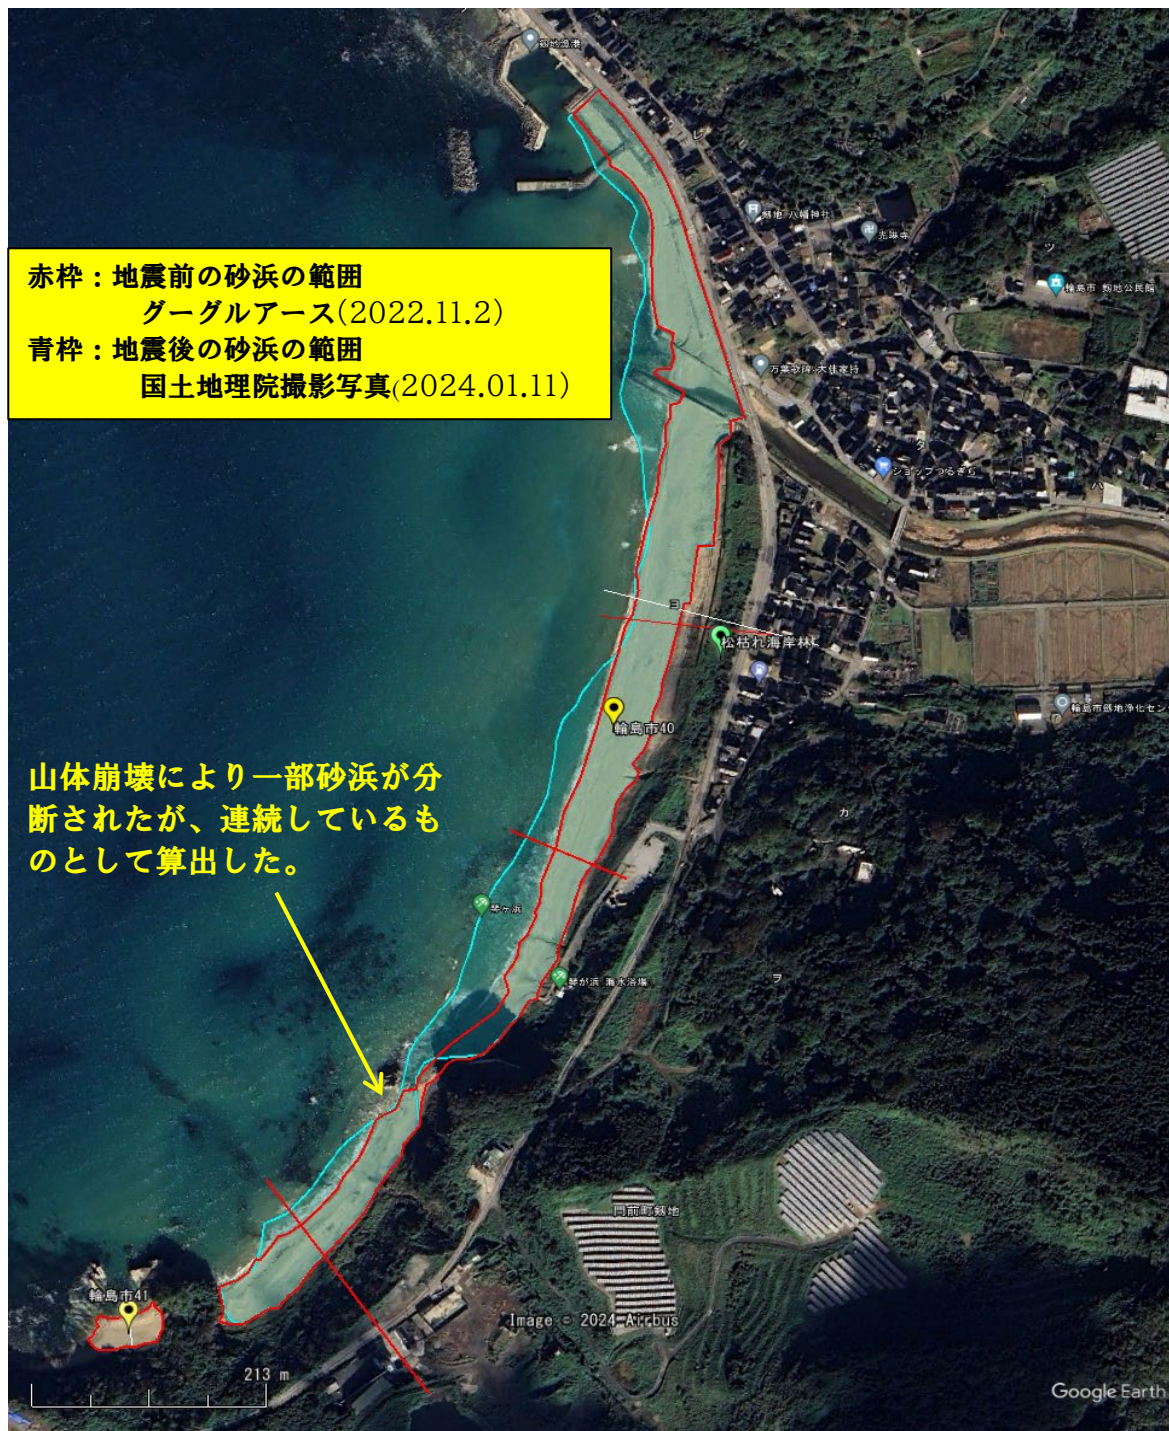
図 3-11 地震前後の海岸の変化

(6) 隆起後の地形調査	
<p>・海浜部の縦断測量は実施しなかった。<萩野></p> <p>・隆起により汀線は海側へ広がり、砂浜は約 1.5 倍ほど拡大したと推定される。この拡大した砂浜が一時的なものか今後確認する必要がある。駐車場南西にある見晴台付近及び更に南西側では大きな岩塊が崩壊し、砂浜が分断された。<吉崎></p> <p>・他の地域と同様、隣接する山腹斜面などで崩壊が確認されるものの、隆起による砂浜の拡大も鹿磯海岸ほどではなくそれほど大きな変化は確認されなかった。<佐藤></p>
