平成 23 年東北地方太平洋沖地震津波における  
家屋破損程度からみた海岸林の評価  
—宮城県石巻市長浜の事例—

The Evaluations of Coastal Forest by Grade of the House Damage Caused by  
the 2011 off the Pacific Coast of Tohoku Earthquake Tsunami

- A case study of Nagahama, Ishinomaki, Miyagi Prefecture -

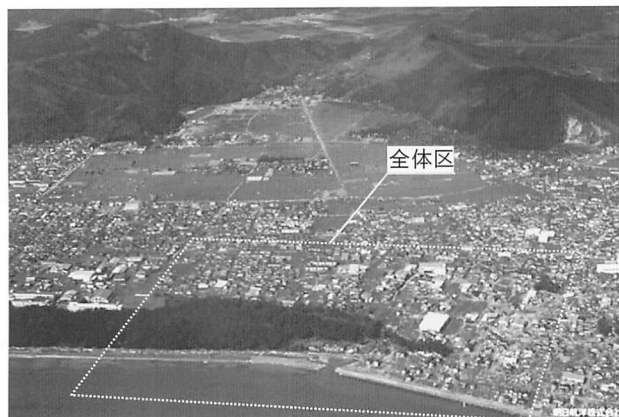
朝日航洋株式会社提供写真[2]に加筆  
写真1：対象地全景（2011年3月12日）

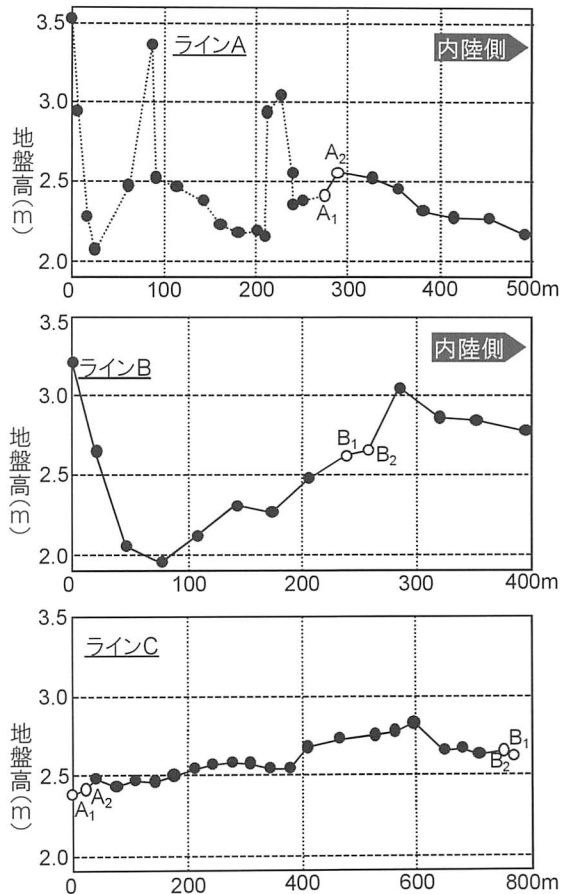
図6: 各ラインにおける地盤高

(ライン A) と無林区 (ライン B) の地盤高を比較すると、有林区 (ライン A の A<sub>2</sub> より内陸側) では 2.1~2.6m、無林区 (ライン B の B<sub>2</sub> より内陸側) では 2.7~3.0m と、有林区の地盤高が低かった。また防潮堤から約 250m 離れた場所で防潮堤とほぼ平行方向 (東西方向) であるライン C での地盤高は 2.4~2.8m で、有林区内の地点 (A<sub>2</sub>: 2.4m) と無林区内の地点 (B<sub>2</sub>: 2.7m) では、0.3m の差がみられ、有林区の方が低かった。(図 6, 図 7)
