## 東北地方太平洋沖地震津波における海岸林の漂流物捕捉効果

—青森県八戸市市川町の事例—

### Effectiveness of the coastal forest in stopping drifts from entering the residential area

- A case study of the *Pinus thunbergii* coastal forest in Hachinohe City Aomori Prefecture -

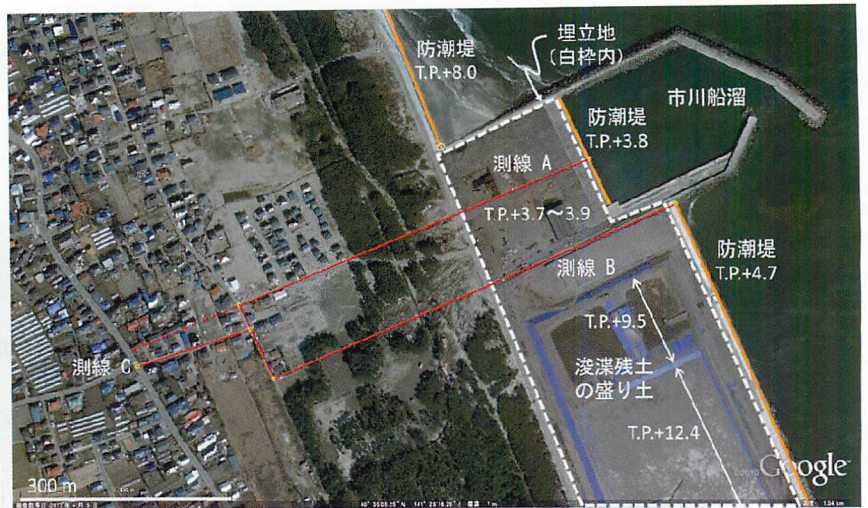
図2 調査対象地概況と地盤測量実施線

対象海岸林の海側の地形は一様ではなく、北側部分には汀線に平行な道路を挟んで T.P.+8.0 m の防潮堤が北へ伸びており、対象地の海側正面から南側にかけては、道路を挟んで奥行き 190 m~300 m の埋め立て地が造成されていた (図 2 : 白破線枠内)。奥行き 190 m 部分 (T.P.+3.7~3.9 m, 図 2 : 測線 A) の海側端は T.P.+3.8 m の防潮堤となっていた。300 m の埋め立て地部分 (図 2 : 測線 B) には、八戸港の浚渫土が二段 (下段天端 : T.P.+9.5 m, 上段天端 : T.P.+12.4 m) で仮置きされていた。

対象地の林帯幅は 150 m (図 2 : 測線 A) ~300 m (図 2 : 測線 B) であるが、幅 300 m の部分では一部で公園利用がなされており、林帯部分は約 215 m であった。

地盤測量は、汀線 (防潮堤) から浸水範囲までを対象とした。測量にはトータルステーションを用い、汀線に直交する測線を 2 本設けた。いずれも、海岸林が広くなぎ倒された箇所を通るように設定した (図 2 : 測線 A, 測線 B)。また、津波の遡上範囲を把握するための測線 (測線 C) も設けた。津波で運ばれた砂が堆積していた箇所では、堆積した砂を取り除いて津波前の地盤高を出し、砂の堆積厚を求めた。

海岸林背後の住宅地での浸水痕跡は、測線 A に接する海岸林の背後の家屋で、地上 3.3 m (T.P.+6.9 m) であった。林帯後方 277 m までの建物に残された津波浸水痕跡は、T.P.+6.9~7.0 m で、ほぼ一定であった。津波は、林帯後方 348 m 地点にある南北方向の道路(図 2、測線 C 左端: T.P.+6.3 m) まで遡上した。これは、2007 年 2 月作成の「浜市川駐在所津波避難マップ」に掲載されたチリ津波(1960 年 5 月)の浸水範囲を 160~170 m 超えるもので、標高では 2 m 以上高い位置まで到達したことにな

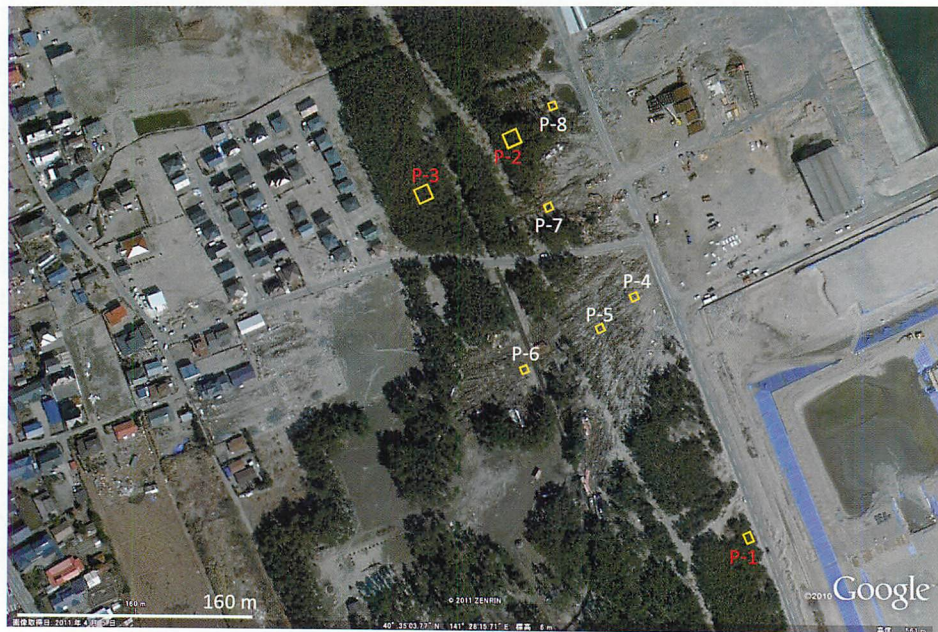
図3 調査区位置図

対象海岸林が風衝林形を呈していたことから、残存木については、海側林縁に近い部分 (海側区 : 図 3, P-1, 35 m<sup>2</sup>)、陸側林縁に近い部分 (陸側区 : 同 P-3, 100 m<sup>2</sup>)、その中間部分 (中間区 : 同 P-2, 100 m<sup>2</sup>) に調査区を設けて毎木調査を実施した。また、海側と陸側の残存した林縁で林冠形成木 10 本を対象として樹高、枝下高を測定した。

の撤去作業が行われていたため、小・中径の被害木を中心にその残り方が津波直後とは異なると考えられたからである。優勢木を対象としたのは、樹木の被害実態を知る場合、津波に対して耐性の高い大径の個体の被害状況ほど重要と考えたことと、優勢木の状況から林冠高を推定するためである。被害箇所の立木本数密度は、上の概ね 10×10 m の範囲で樹木の流失が生じていないと判断された箇所に、5×5 m の方形区 (図 3, P-4~P-8) を設けて算出した。なお、被害箇所の調査区は、残存箇所の海側区と中間区に対応し、陸側区に対応するものはない。なお、海側の道路に接する被害箇所の前縁部分は漂流物の処理で荒らされていたために、また、津波で流失していることも考えられたため、海側区に対応する調査区 (P-4, P-8) は、林縁から少し内陸側に設定した。
