## 2011年東北地方太平洋沖地震津波による仙台平野の海岸林被害と地下水深度及び立木サイズとの関係

Relationship of coastal forest damage in the Sendai Plain caused by the 2011 off the pacific coast of Tohoku Earthquake Tsunami between depth of groundwater and tree size

Koichi Watanabe<sup>1\*</sup>, Hiroshi Ebina<sup>2</sup>, Kazushi Furukawa<sup>3</sup>, Hideaki Horigome<sup>1</sup>, Kazuhiko Otsuki<sup>1</sup>, Mitsuru Ueno<sup>1</sup>, Tomohiro Miyashita<sup>1</sup> and Tomoki Sakamoto<sup>4</sup>

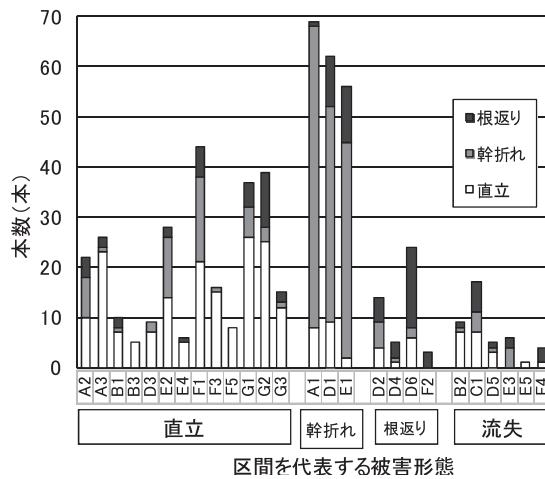
図5 被害形態別の出現本数

各調査ラインの汀線からの位置と被害形態を図4 に示す。また各区間のマツ残存木の被害形態別の立木本数を図5 に示す。汀線からの距離でみた場合、A ラインは海岸林前線部の 150 m 地点(BP)から 22 m 地点まで地際からの幹折れ倒伏が続き(A1), その内陸側から工事のため伐採された区間までの間は直立した残存個体が混在していた(A2)。工事区域になっている箇所の上層木のマツは、津波直後の Google Earth の画像(2011年3月14日撮影)から判読するとほとんどが残存していた。工事区域の内陸側のマツは被害が少なく直立していた(A3)。
